Venda Nova do Imigrante - Espírito Santo Setembro 2015

ES_VENDANO_SR_3_CPRM
Bairro Providência - Rua das Margaridas
UTM 24 K 277431 E 7749250 S (SIRGAS 2000)

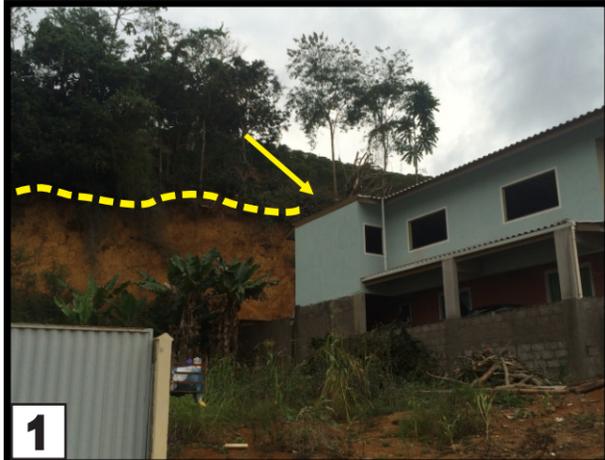
1

Descrição: Setor de risco no Bairro Providência. Novamente diversos taludes de corte e aterros mal compactados (Figura 1). Uma residência em específico se destaca devido ao imenso aterro. Este encontra-se exposto (Figuras 2 e 5), já com sulcos profundos, e trincas, e a tubulação que está exposta em caso de rompimento pode acelerar o processo de erosão e um eventual deslizamento, atingindo a residência a frente (Figura 4). Verificando os fundos, nota-se que a distância dos fundos para o corte é muito pequena, cerca de 3m (Figura 3).

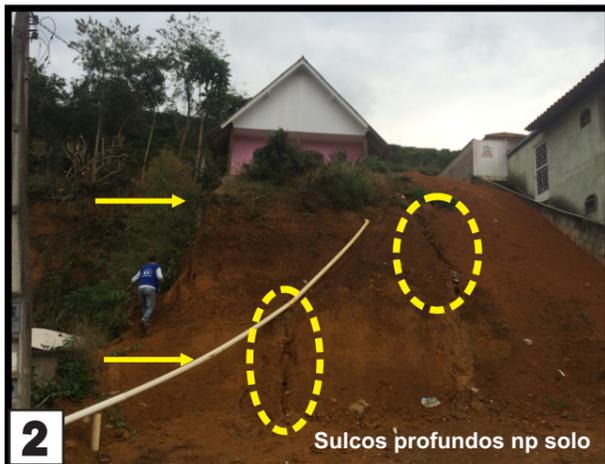
2

Sulcos profundos no solo

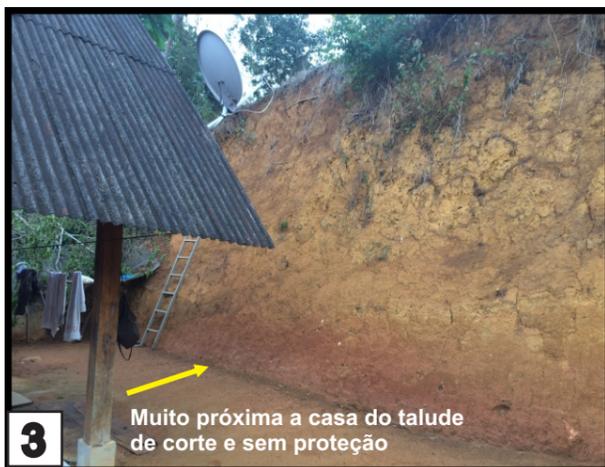
3

Muito próxima a casa do talude de corte e sem proteção

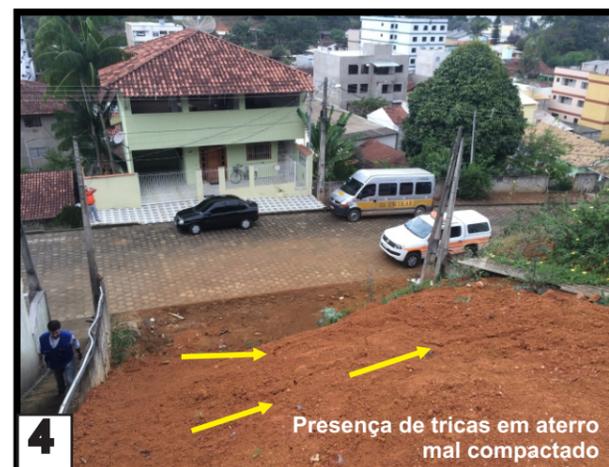
4

Presença de trincas em aterro mal compactado

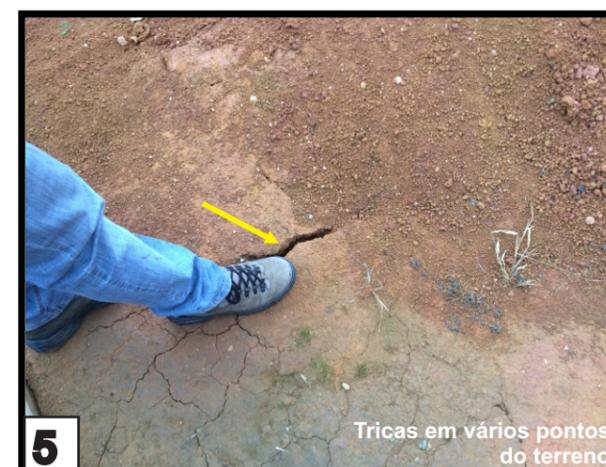
5

Trincas em vários pontos do terreno
