Venda Nova do Imigrante - Espírito Santo Setembro 2015

ES_VENDANO_SR_13_CPRM
Córrego São João de Viçosa - Bairro Tapera
UTM 24 K 279451 E 7749550 S (SIRGAS 2000)

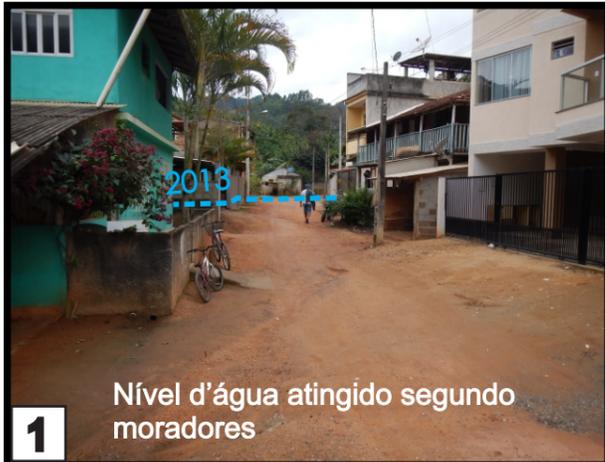
Descrição: Setor de risco de inundação localizado no bairro Tapera, no Córrego São João de Viçosa (Foto 1). Foi relatado pelos moradores que a altura da água chegou entre 1,0 a 1,5m de altura no último evento de inundação de 2013. Trata-se de área de várzea do córrego, com o encontro de duas drenagens, cuja ocupação por moradias instaladas nas margens (Foto 2) afeta a dinâmica hídrica dos cursos d'água. No local foi observado o lançamento diretamente nas margens e calha do córrego de águas servidas e/ou esgoto (Figura 3). O córrego neste trecho apresenta-se assoreado (Figuras 4 e 5) o que dificulta a vazão em períodos de chuvas intensas e pode acarretar em inundações mais severas pelo tempo de escoamento maior.

Tipologia do Processo: Inundação (Instalado)
Grau de Risco: Alto - R3

Quantidade de imóveis em risco: 20
Quantidade aproximada de pessoas em risco: 80

- Verificação das estruturas das moradias (Engº Civil/Geotécnico) e de suas fundações devido à precariedade de algumas observadas no local e, caso necessário, executar obras de contenção e/ou a remoção das moradias, que tiverem sinais de movimentação, tais como, trincas nas paredes, fundações e demais estruturas, de acordo com análises e estudos de custo/benefício a serem realizados pelo município;

- Obras de melhorias na infraestrutura urbanística, como, pavimentação de ruas e implantação de sistema eficiente de drenagens de águas pluviais para aumentar a velocidade de escoamento das águas para fora da área de inundação, com sistemas de coleta de esgoto separados;

- Monitoramento constante de cicatrizes e trincas nas moradias e terreno dos taludes marginais onde estejam apoiadas residências sujeitas a solapamento de margem de córrego (erosão com queda da margem) e inundação;
