## Venda Nova do Imigrante - Espírito Santo Setembro 2015

ES\_VENDANO\_SR\_12\_CPRM  
Distrito do Alto Caxixe Frio - Vila Isael  
UTM 24 K 284051 E 7740045 S (SIRGAS 2000)

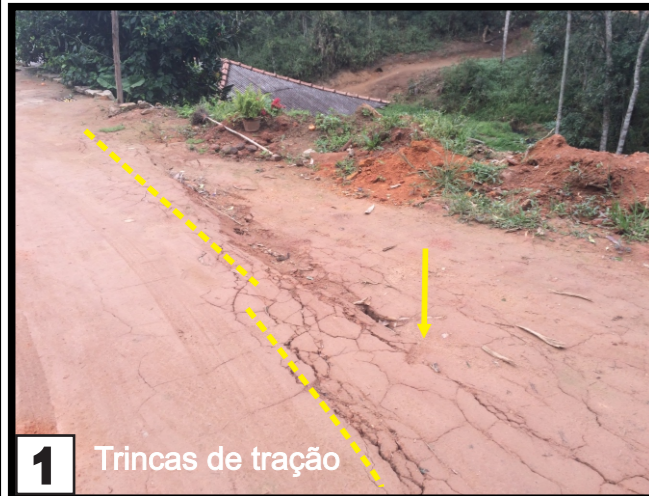
**1** Trincas de tração

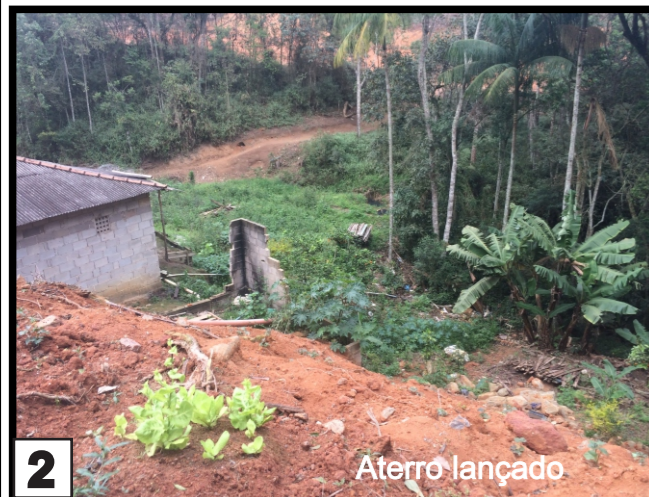
**2** Aterro lançado

**Descrição:** Setor de encosta com risco de deslizamentos em aterro de sustentação da via e dos taludes de corte presentes na área. O final da rua de acesso ao bairro é constituído de aterro lançado (Figura 1), com sinais de movimentação (trincas e abatimento). No mesmo trecho duas casas foram removidas por conta do risco (Figura 2). Há o lançamento do esgoto diretamente no talude de aterro, o que faz com que o material fique facilmente saturado (Figura 3). As moradias abaixo do talude não tem distância segura e muito menos contenção para o corte (Figura 4). A via tem pavimento permeável o que faz com que a água de chuva se infiltre facilitando a lixiviação do solo e seu carreamento (erosão) o que pode acelerar ainda mais a instabilidade constatada (Figura 5). Nas moradias na parte acima da via, tem seus fundos encostadas em taludes de corte sem recuo de segurança e sem contenções.

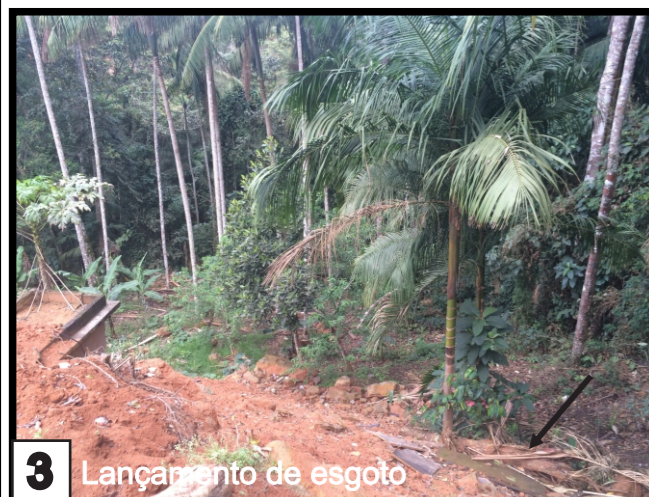
**3** Lançamento de esgoto

- Obras de melhorias na infraestrutura urbanística, como, pavimentação de ruas e implantação de sistema eficiente de drenagens de águas pluviais, com sistemas de coleta de esgoto separados;

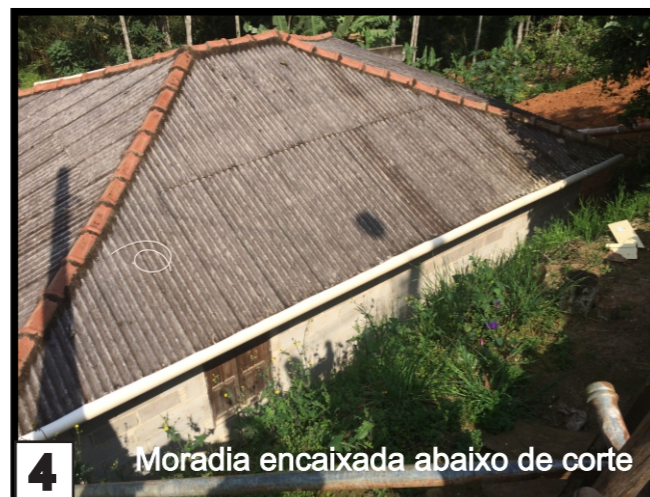
**4** Moradia encaixada abaixo de corte

- Verificação das estruturas das moradias (Engº Civil/Geotécnico) e de suas fundações devido à precariedade de algumas observadas no local e, caso necessário, executar obras de contenção e/ou a remoção das moradias, que tiverem sinais de movimentação, tais como, trincas nas paredes, fundações e demais estruturas, de acordo com análises e estudos de custo/benefício a serem realizados pelo município;

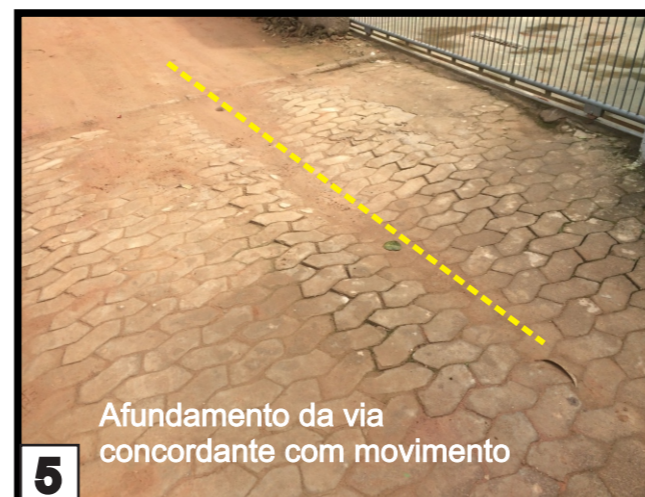
**5** Afundamento da via concordante com movimento
