## Venda Nova do Imigrante - Espírito Santo Setembro 2015

ES\_VENDANO\_SR\_2\_CPRM  
Bairro Providência - Rua Alta Colina  
UTM 24 K 277060 E 7748801 S (SIRGAS 2000)

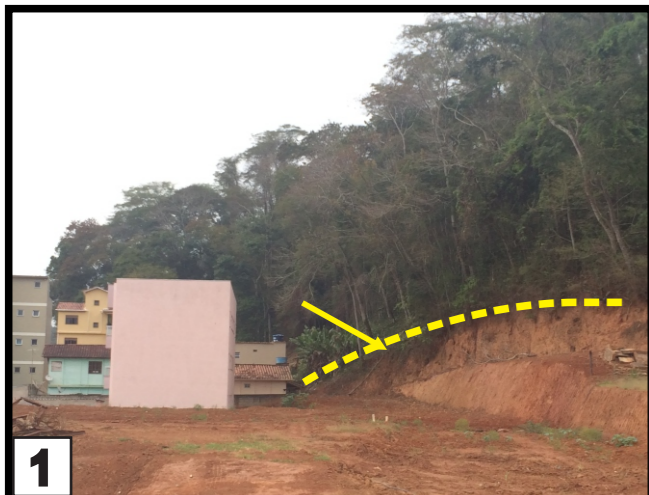
**Descrição:** Encosta do Bairro Providência, em frente a rodovia local. Diversos cortes nos taludes, sem a inclinação adequada, ou qualquer forma de contenção, com perfis de solo exposto (Figuras 1 a 4). Quando existente alguma contenção, esta é mal executada (Figura 5). Presença de diversos aterros, sem compactação adequada. Este tipo de situação o longo do tempo e sem as devidas providências apenas gera mais risco a população, podendo evoluir de R3 para R4.

- Obras de contenção dos taludes de cortes existentes na encosta (com acompanhamento de especialista - Engº Geotécnico);
- Verificação das estruturas das residências existentes (Engº Civil/Geotécnico);
