## Venda Nova do Imigrante - Espírito Santo Setembro 2015

ES\_VENDANO\_SR\_5\_CPRM  
Centro - Região do Hospital  
UTM 24 K 277270 E 7751538 S (SIRGAS 2000)

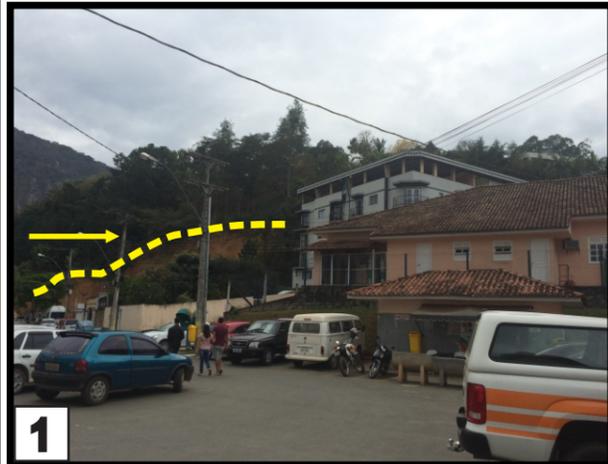
1

**Descrição:** Grande encosta localizada na região central do município (Figura 1). Segundo informações obtidas em campo, o terreno maior, completamente escavado (Figuras 2 a 4), pertence ao hospital local, que pretende iniciar brevemente seu processo de expansão. Foi recomendado ao atual diretor do hospital, que sejam feitas obras de contenção adequada dos cortes, com sistema de drenagem a fim de se evitar infiltrações e eventuais deslizamentos ou queda de muros. Na região existem prédios residenciais de no máximo 5 pavimentos, porém estes não respeitaram a distância mínima entre o corte e o início da construção, e em breve mais um edifício será construído (Figura 5). Vale ressaltar que estes edifícios não possuem nenhuma contenção nos fundos ou um sistema de drenagem adequado. Em dezembro de 2013 ocorreu um pequeno deslizamento nos fundos do hospital, como indicado na Figura 3.
