Venda Nova do Imigrante - Espírito Santo Setembro 2015

ES_VENDANO_SR_11_CPRM
Distrito do Caxixe Frio - Auberico Bergaminho
UTM 24 K 283483 E 7739845 S (SIRGAS 2000)

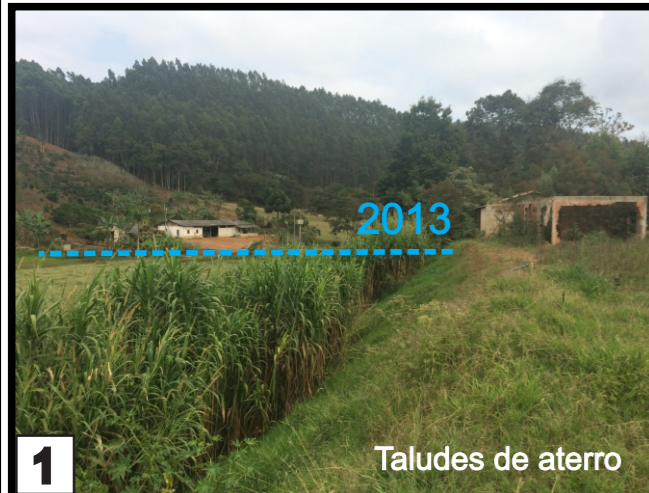
1

Taludes de aterro

Descrição: Setor de risco de solapamento da margem (erosão + desmoronamento da margem) do córrego, associado aos episódios de inundação, localizado no Distrito do Alto Caxixe Frio (Figura 1). Para instalar as moradias foi realizado aterro de área de várzea do córrego (Figura 2), sem cuidado técnico para sua compactação. O aterro apresenta trinças de tração evidenciando o abatimento da margem e sua instabilidade (Figura 3) que começaram a afetar as moradias. As feições de movimentação foram geradas em evento de inundação ocorrido em 2013 (Figura 4). A municipalidade deve fiscalizar frequentemente (monitoramento) para impedir e evitar a ocupação da planície de inundação do córrego uma vez que se trata de terreno desfavorável geotecnica à ocupação (Figura 5). Algumas das moradias do setor estão desocupadas por ordem da Prefeitura.

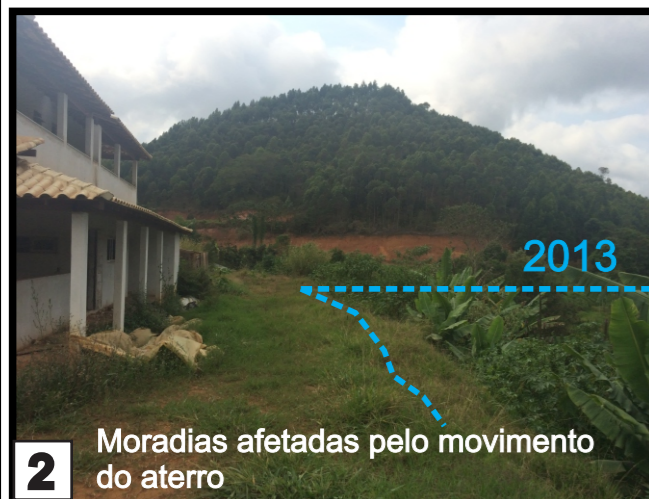
2

Moradias afetadas pelo movimento do aterro

- Verificação das estruturas das moradias (Engº Civil/Geotécnico) e de suas fundações devido à precariedade de algumas observadas no local e, caso necessário, executar obras de contenção e/ou a remoção das moradias, que tiverem sinais de movimentação, tais como, trinças nas paredes, fundações e demais estruturas, de acordo com análises e estudos de custo/benefício a serem realizados pelo município;

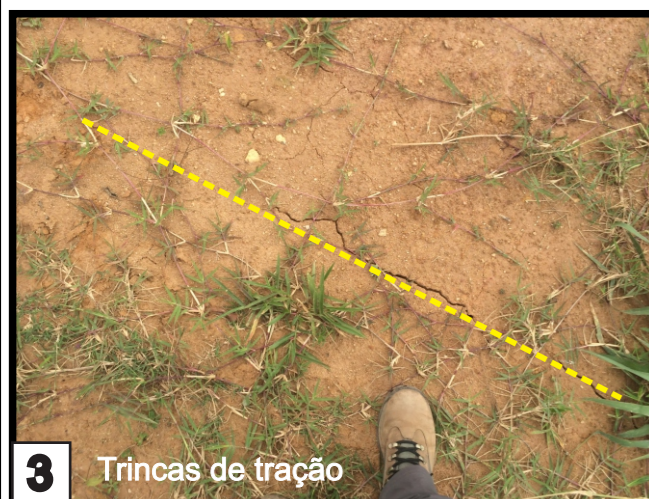
3

Trincas de tração

- Monitoramento constante de cicatrizes e trinças nas moradias e terreno dos taludes marginais onde estejam apoiadas residências sujeitas a solapamento de margem de córrego (erosão com queda da margem) e inundação;

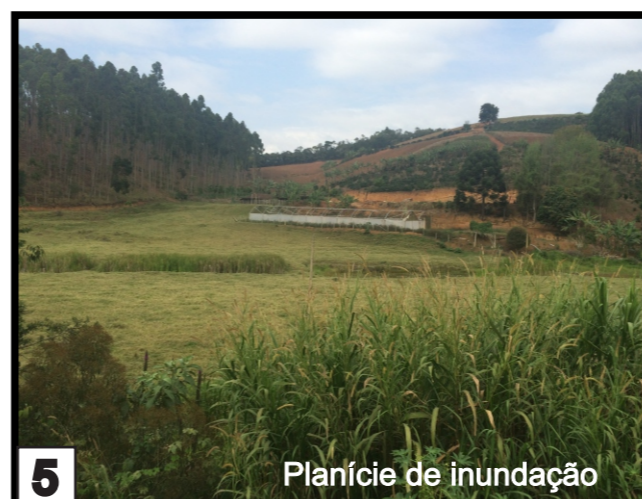
5

Planície de inundação
