Venda Nova do Imigrante - Espírito Santo Setembro 2015

ES_VENDANO_SR_9_CPRM
Bairro Camargo
UTM 24 K 268936 E 7750592 S (SIRGAS 2000)

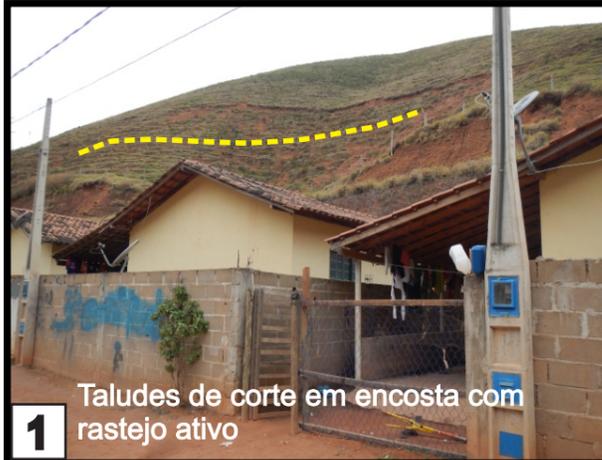
1 Taludes de corte em encosta com rastejo ativo

Descrição: Setor de encosta com taludes de corte instalados em processos de rastejo (**Figura 1**), com ausência de sistemas de drenagem eficientes (**Figura 2**) e de proteção superficial. Os processos de rastejo tornam-se evidentes nas áreas desmatadas. O desmatamento inclusive acelera relativamente a velocidade do processo de rastejo podendo se tornar um deslizamento planar em casos de ocupação sem técnicas adequadas da área (**Figura 3**). Em um ponto do setor houve ocorrência de deslizamento planar em 2013, conforme relatado pela Defesa Civil, (**Figura 4**) com atingimento de moradia e consequente perdas materiais, com posterior reocupação (reconstrução da moradia) no mesmo local sem os devidos cuidados técnicos para ocupação de encostas íngremes (**Figura 5**).

- Verificação das estruturas das moradias (Engº Civil/Geotécnico) e de suas fundações devido à precariedade de algumas observadas no local e, caso necessário, executar obras de contenção e/ou a remoção das moradias, que tiverem sinais de movimentação, tais como, trincas nas paredes, fundações e demais estruturas, de acordo com análises e estudos de custo/benefício a serem realizados pelo município;

- Monitoramento constante de cicatrizes e trincas nas moradias e terreno dos taludes onde estejam apoiadas residências sujeitas aos processos de deslizamento;

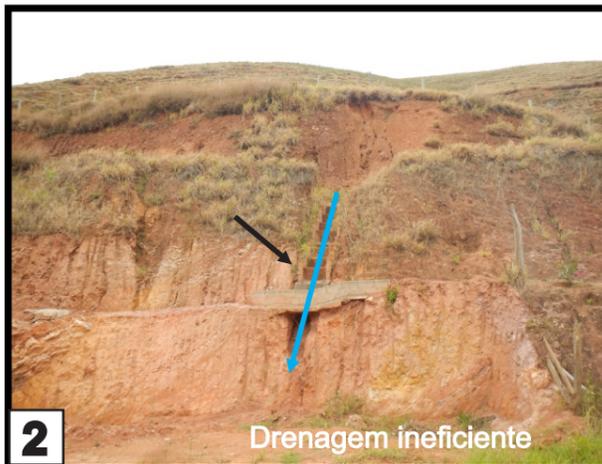
2 Drenagem ineficiente

- Obras de melhorias na infraestrutura urbanística, como, pavimentação de ruas e implantação de sistema eficiente de drenagens de águas pluviais, com sistemas de coleta de esgoto separados;

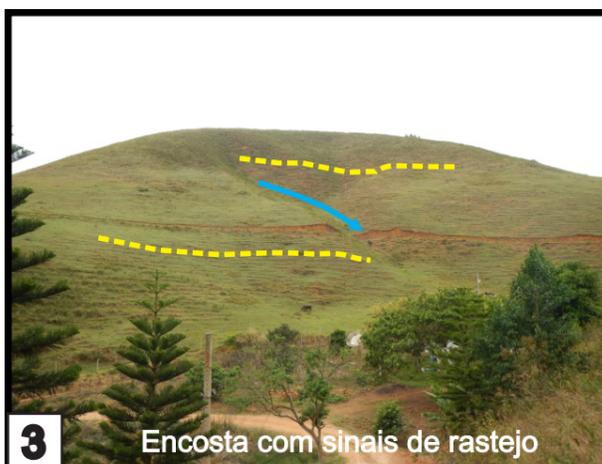
3 Encosta com sinais de rastejo

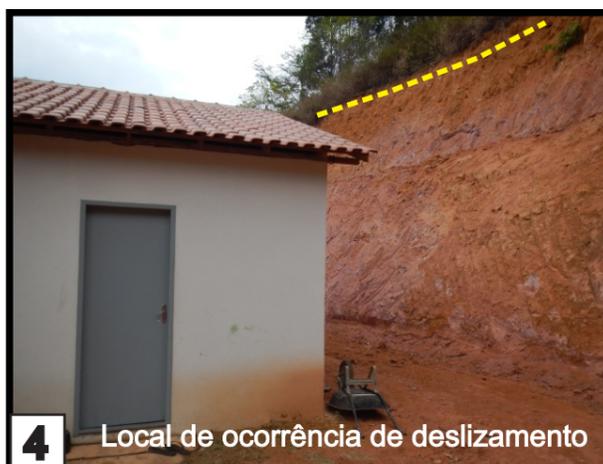
4 Local de ocorrência de deslizamento

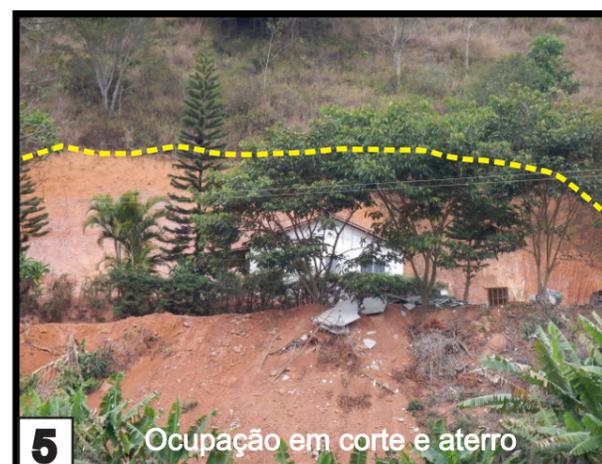
5 Ocupação em corte e aterro
