Venda Nova do Imigrante - Espírito Santo
Setembro 2015

ES_VENDANO_SR_8_CPRM
Bicuíba

UTM 24 K 273485 E 7749997 S (SIRGAS 2000)

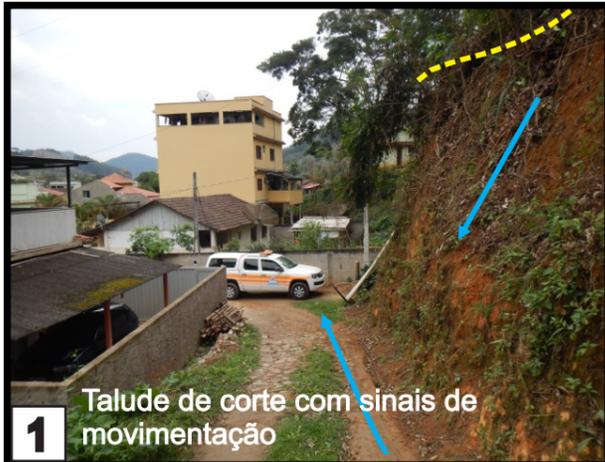
1 Talude de corte com sinais de movimentação

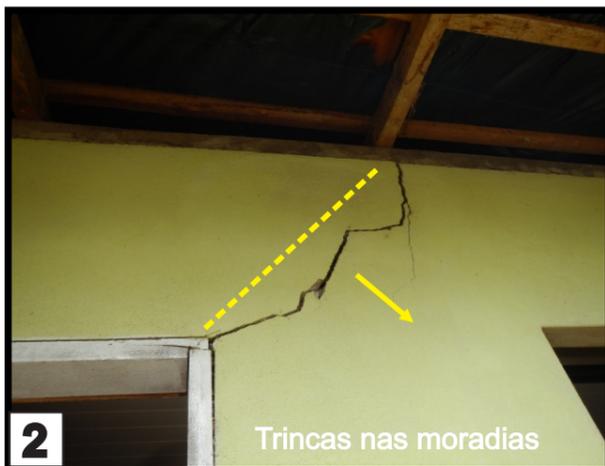
2 Trincas nas moradias

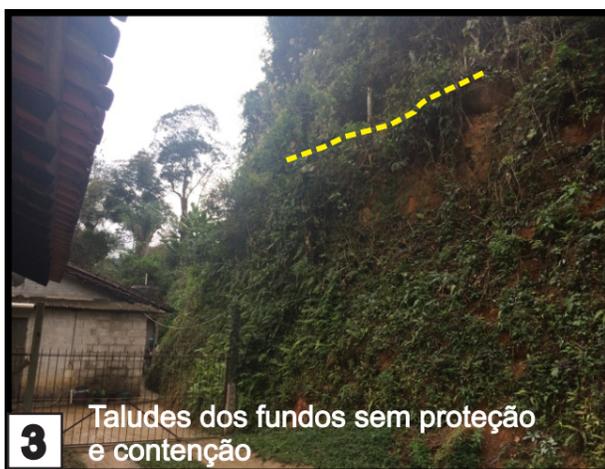
3 Taludes dos fundos sem proteção e contenção

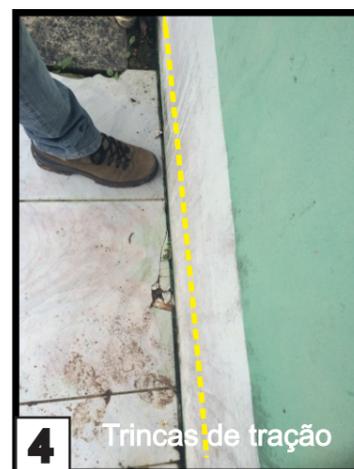
4 Trincas de tração

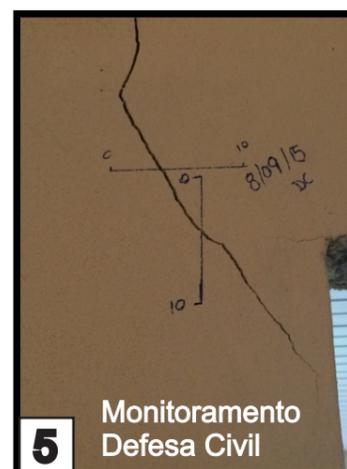
5 Monitoramento Defesa Civil
