Venda Nova do Imigrante - Espírito Santo Setembro 2015

ES_VENDANO_SR_10_CPRM
Distrito do Alto Caxixe Frio
UTM 24 K 282906 E 7742387 S (SIRGAS 2000)

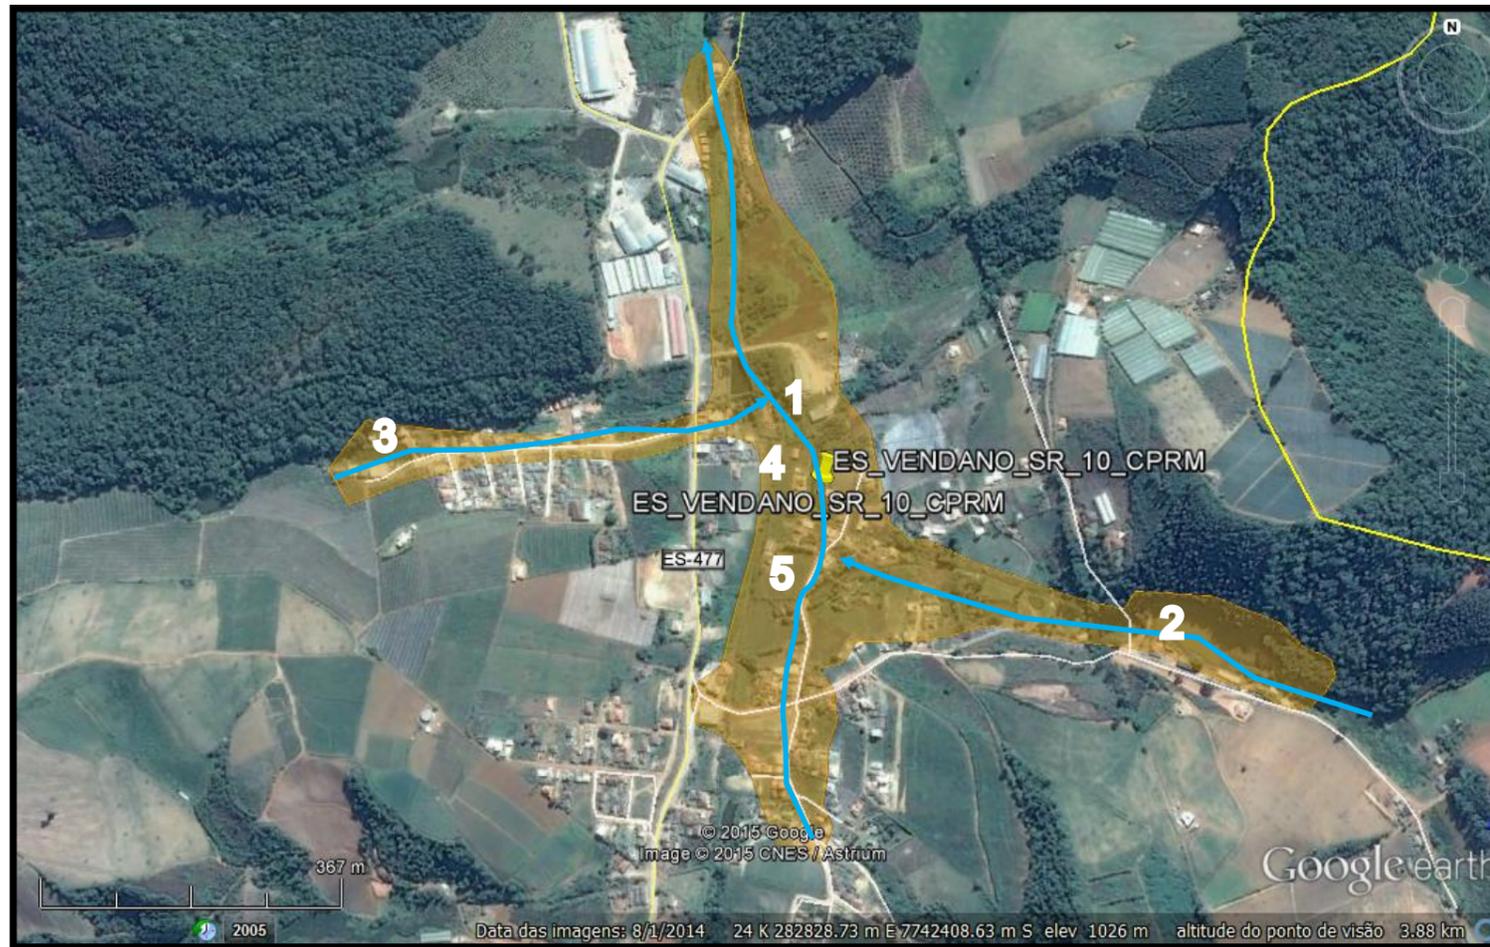
Descrição: Setor de risco de inundação localizado no distrito do Alto Caxixe Frio (Figura 1). Trata-se de área de várzea do córrego, que já sofre pressão ocupacional com a instalação de moradias e outras estruturas. Dois afluentes do córrego principal têm, cada um, pequena represa que no ano de 2013 teve intervenção para evitar seu rompimento devido ao nível d'água elevado (Figuras 2 e 3). A municipalidade deve fiscalizar frequentemente (monitoramento) para impedir e evitar a ocupação da planície de inundação do córrego uma vez que se trata de terreno desfavorável geotécnicamente à ocupação (Figuras 4 e 5), além de sofrer a ação direta das águas (erosão fluvial, solapamento).

Tipologia do Processo: Inundação (Instalado)
Grau de Risco: Alto - R3

- Verificação das estruturas das moradias (Engº Civil/Geotécnico) e de suas fundações devido à precariedade de algumas observadas no local e, caso necessário, executar obras de contenção e/ou a remoção das moradias, que tiverem sinais de movimentação, tais como, trincas nas paredes, fundações e demais estruturas, de acordo com análises e estudos de custo/benefício a serem realizados pelo município;

- Obras de melhorias na infraestrutura urbanística, como, pavimentação de ruas e implantação de sistema eficiente de drenagens de águas pluviais para aumentar a velocidade de escoamento das águas para fora da área de inundação, com sistemas de coleta de esgoto separados;

- Monitoramento constante de cicatrizes e trincas nas moradias e terreno dos taludes marginais onde estejam apoiadas residências sujeitas a solapamento de margem de córrego (erosão com queda da margem) e inundação;
