**Ação Emergencial para Delimitação de Áreas
em Alto e Muito Alto Risco a Enchentes,
Inundações e Movimentos de Massa**

Venda Nova do Imigrante – ES

Setembro - 2015

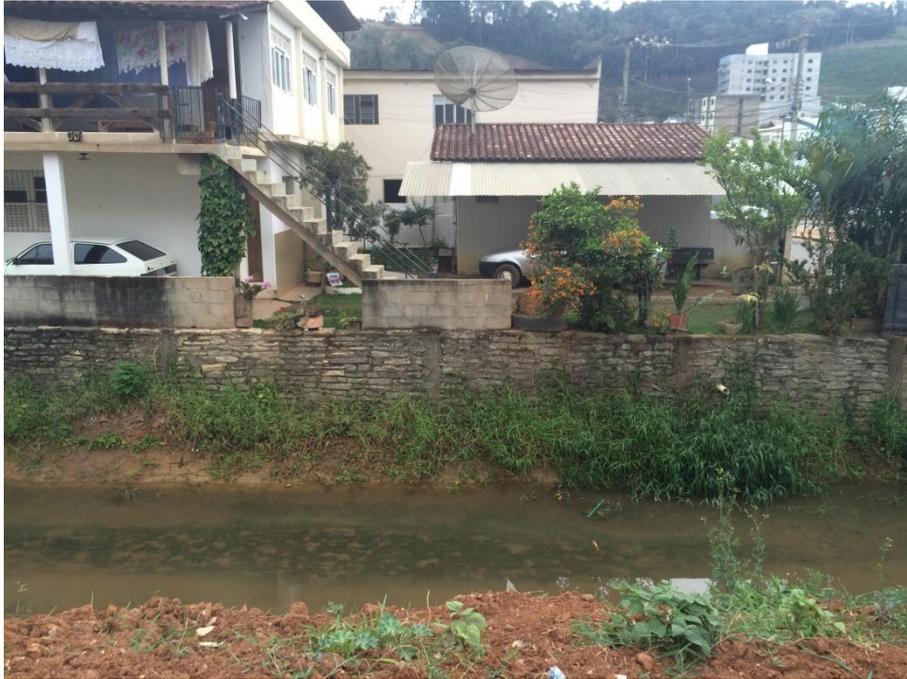
Em linhas gerais, a situação para os setores de inundação é a ocupação das moradias na área de planície de inundação dos córregos, inclusive nas margens ou praticamente dentro dos mesmos (**Figura 4** e **Figura 5**). Os cursos d'água, à parte das ações da municipalidade em alguns trechos, estão assoreados e com acúmulo de lixo, entulho e outros detritos nas margens e leito (**Figura 6** e **Figura 7**), o que contribui para a intensificação das inundações e processos associados.

Figura 4. Rio São João de Viçosa recebendo pressão da ocupação marginal no centro de Venda Nova do Imigrante.

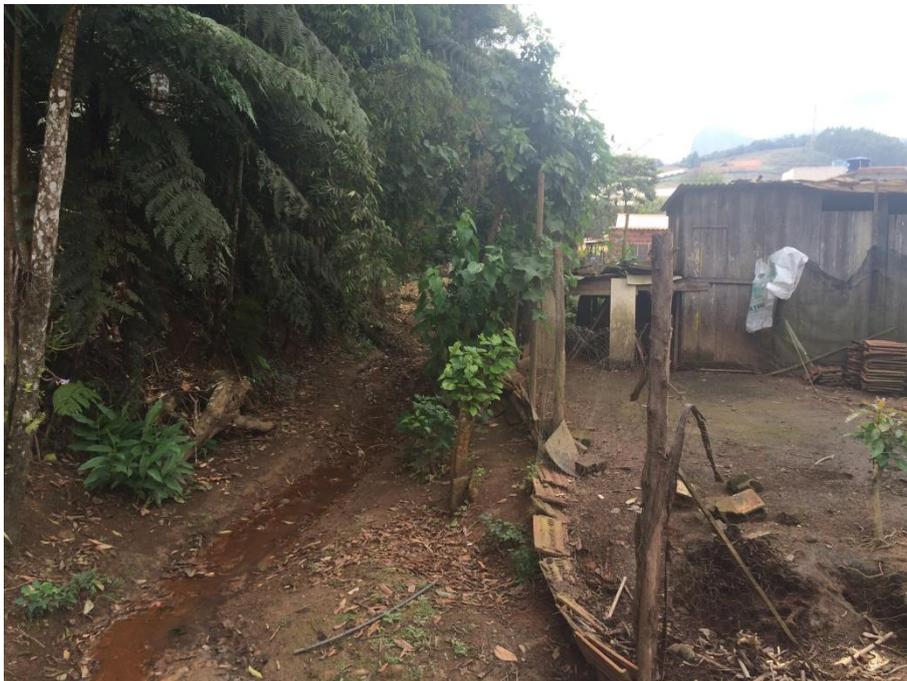
Figura 5. Ocupação no Distrito do Alto Caxixe Frio sobre a planície de inundação e margens do córrego. Em parte, em trecho a montante do ilustrado aqui, o córrego foi canalizado com tubos de PVC e ainda mais acima conta com represa, que não suportaram a vazão nas fortes chuvas de 2013.

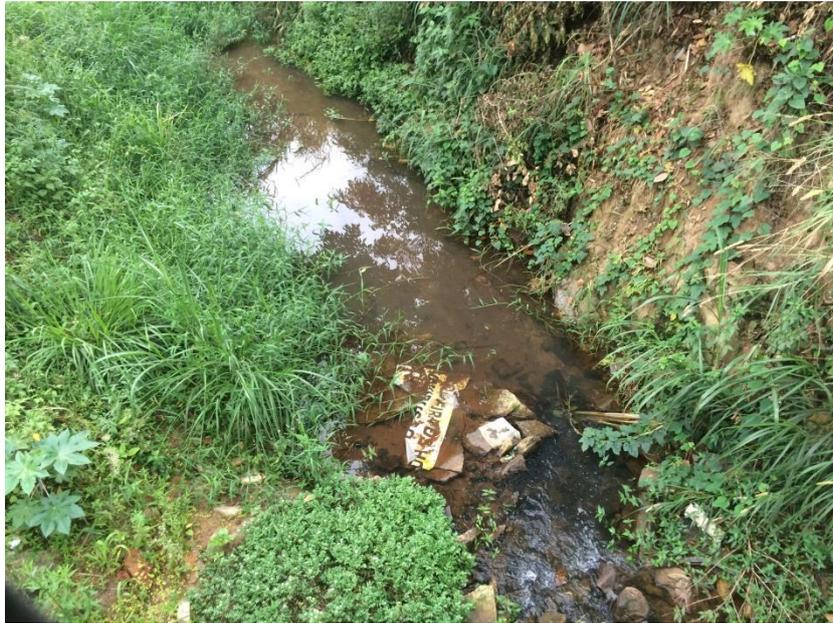
Figura 6: Situação do córrego São João Viçosa no bairro de Tapera (montante do centro).

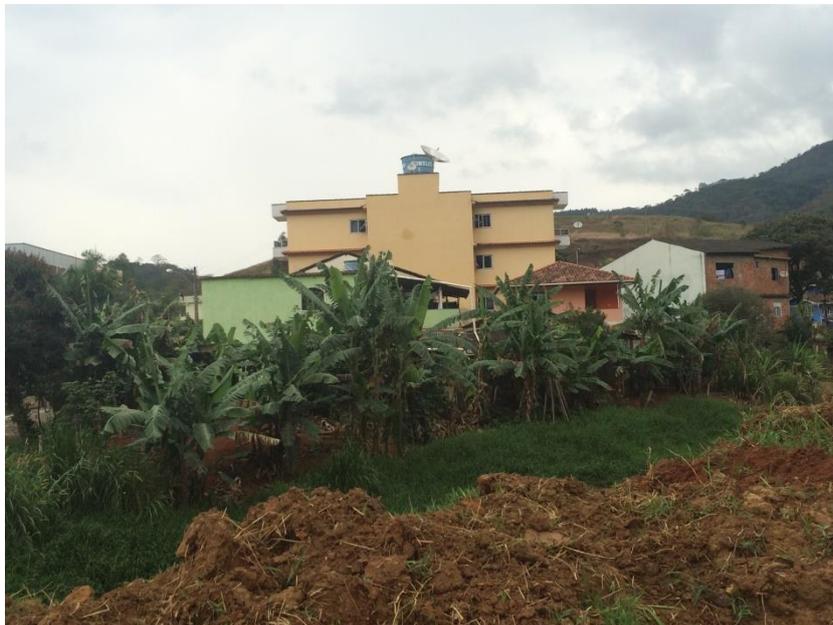
Figura 7. Material escavado da calha do córrego fruto da limpeza e retificação das margens. Notar que esta depositado nas próprias margens do córrego São João de Viçosa, no trecho próximo ao centro, e, portanto, suscetível a voltar à calha do rio nas próximas chuvas.

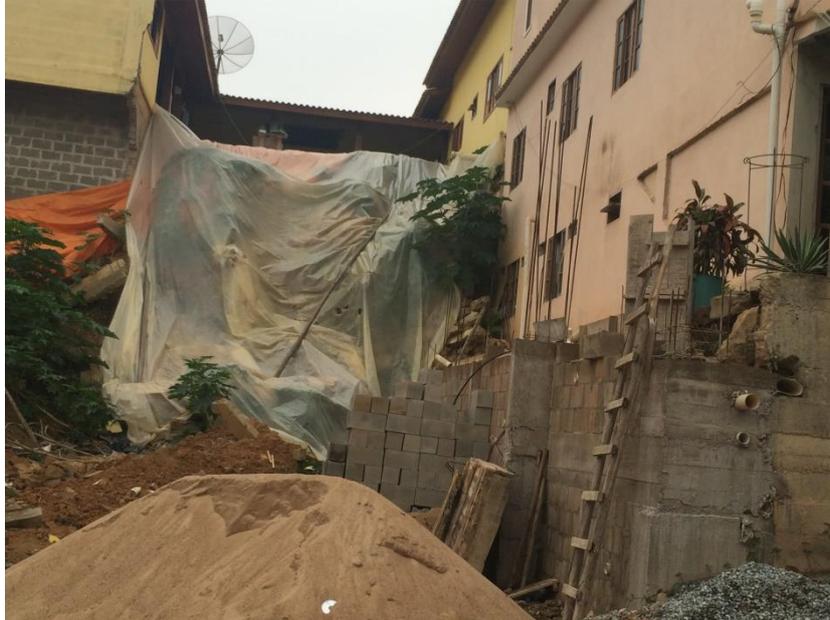
Para os setores de deslizamento em geral a situação muito comum no município é dos taludes escavados a 90° de inclinação (**Figura 8**), também chamados de taludes de corte, com a deposição (lançamento) de aterro sem compactação técnica adequada para edificação de moradias (**Figura 9**).

Figura 8. Talude de corte no bairro Bananeiras, próximo ao centro de Venda Nova do Imigrante. Notar a lona plástica colocada na tentativa de mitigar o risco de colapso do talude.

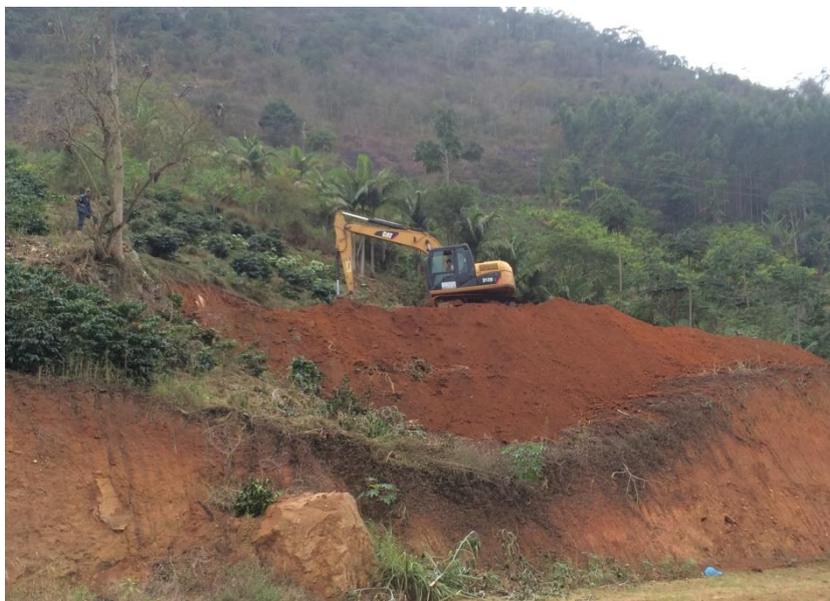
Figura 9. Construção de aterro na beirada da estrada ES-166 no bairro da Providência para edificação de uma moradia sem os cuidados técnicos necessários: sem o preparo do terreno (limpeza da matéria orgânica etc) e sem a compactação adequada.

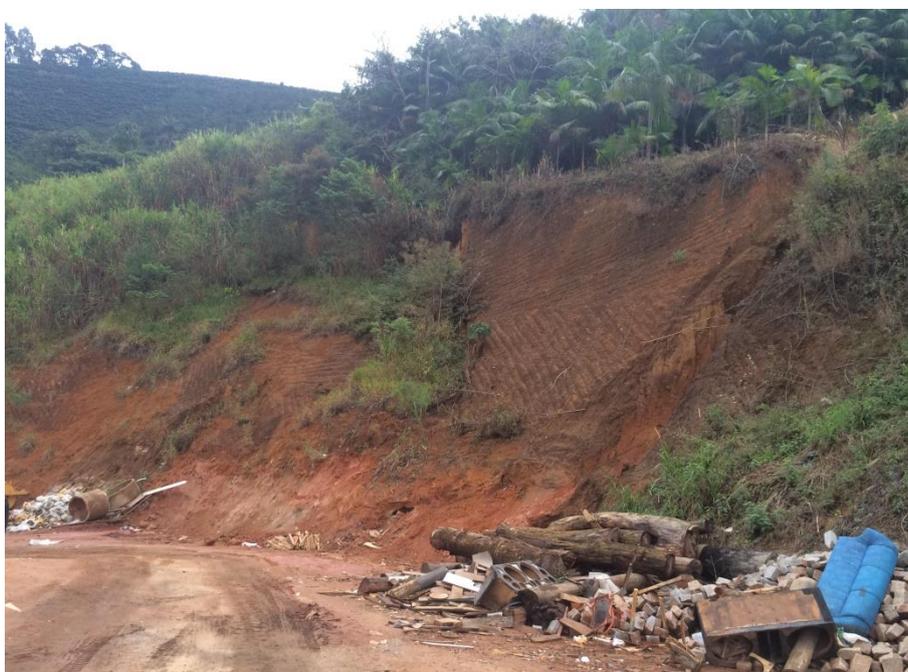
Este tipo de ocupação associado à falta de drenagem superficial e demais infraestruturas básicas, tais como pavimentação, acessibilidade (passeios públicos, escadarias etc integrados no sistema de drenagem), coleta de esgoto, entre outras, acaba por acentuar os riscos de deslizamentos, como no caso ocorrido na própria garagem da Prefeitura de Venda Nova (**Figura 10**).

Figura 10. Talude de corte nos fundos do pátio\garagem administrado pela própria prefeitura. Houve deslizamento planar neste local.

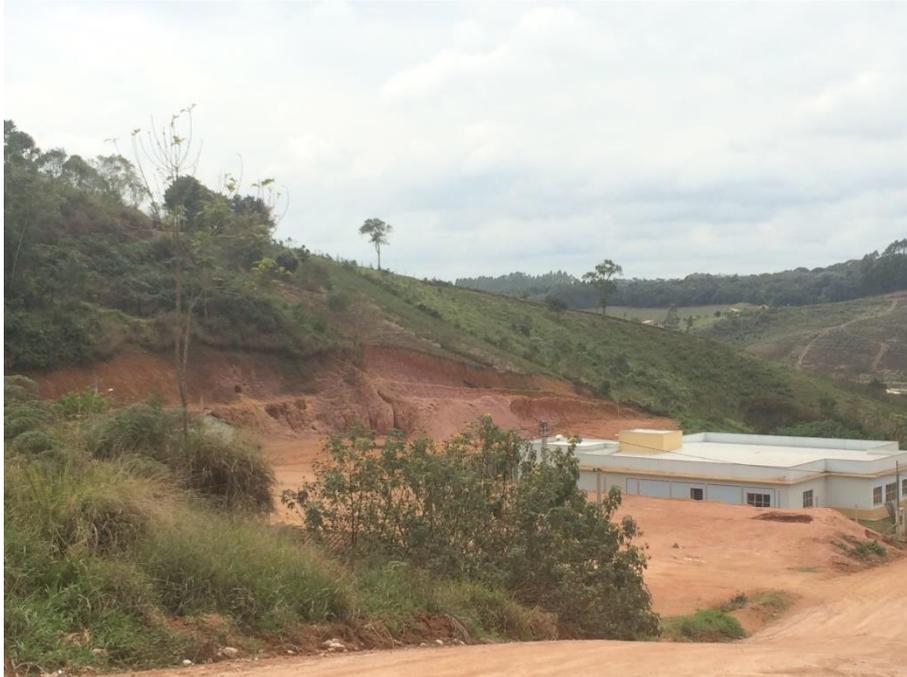
Figura 11. Bairro São José Viçosa, com taludes de corte.

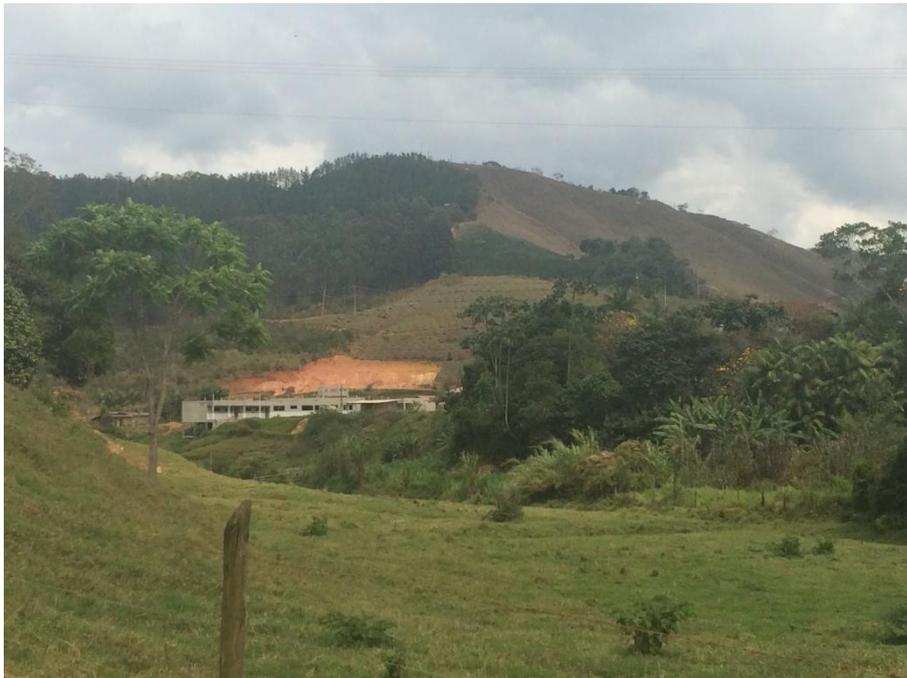
Figura 12. Bairro Vargem Grande, com taludes de corte e alguma ocupação nas margens das planícies de inundação.

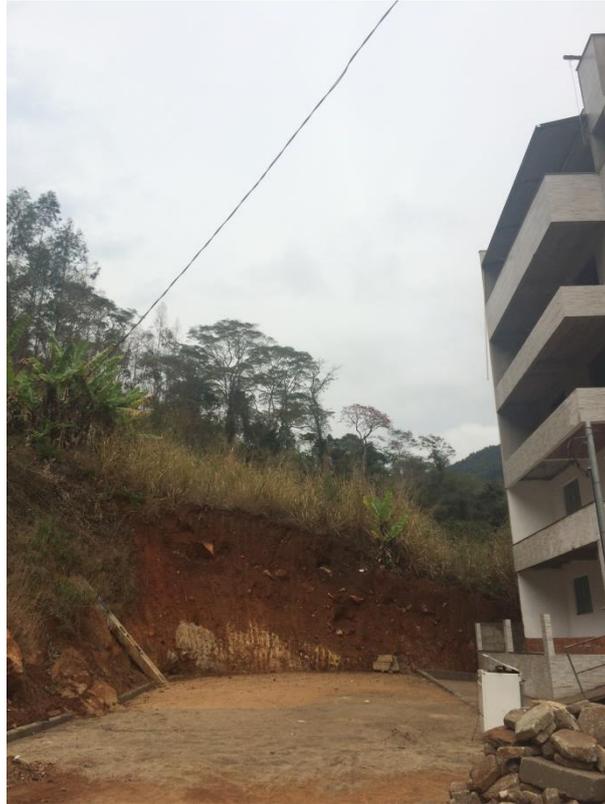
Figura 13. Bairro Santo Antônio da Serra, com taludes de corte expondo matações (blocos de rocha).

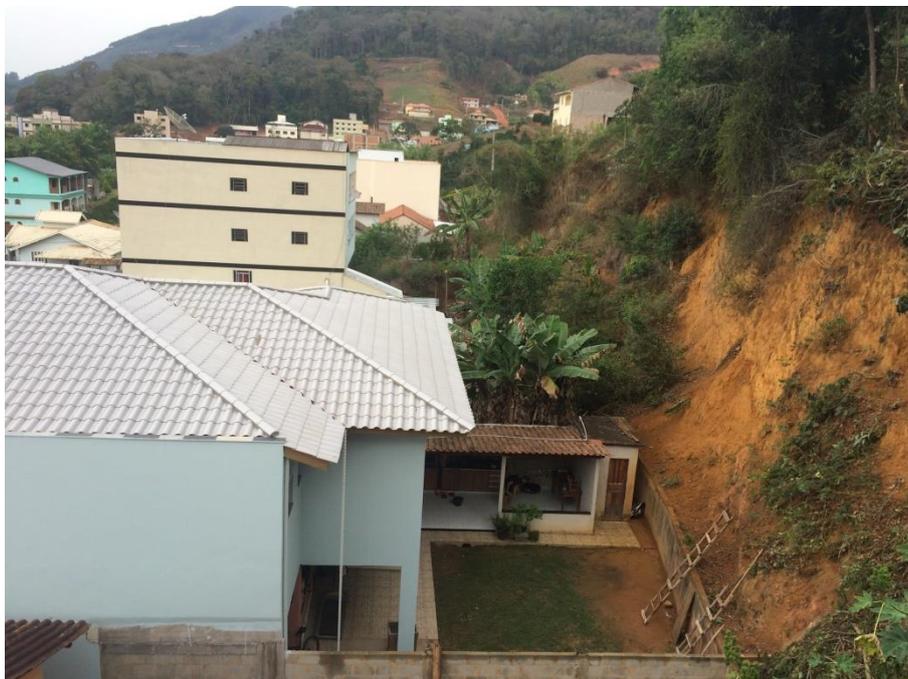
Figura 14. Bairro da Providência. Talude de corte com amplitude elevada, com histórico de ocorrências.

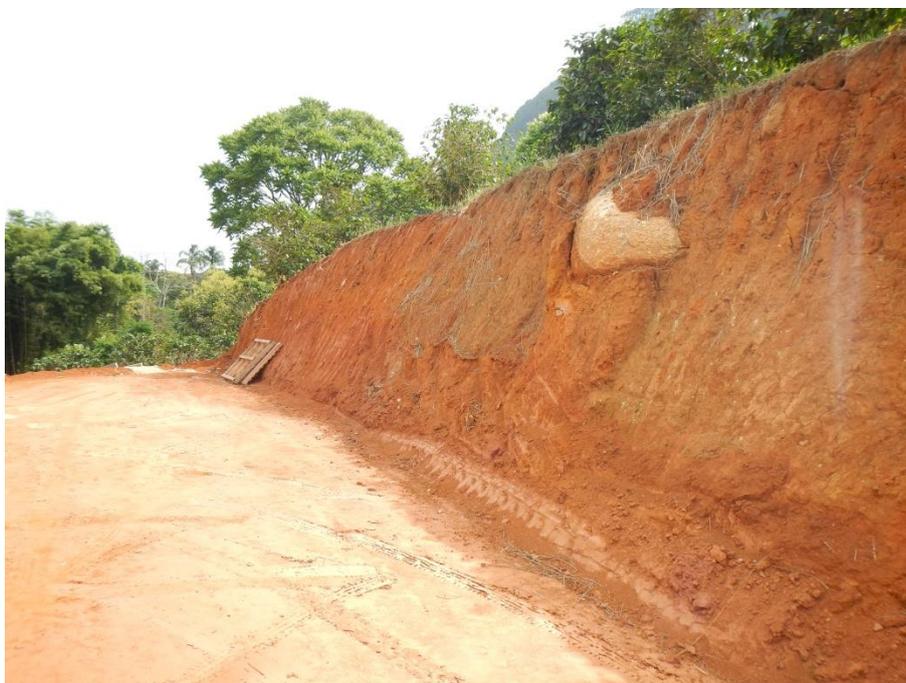
Os riscos são de tombamento, rolamento, deslocamento de blocos rochosos, inclusive quando se realiza cortes no solo, expondo matacões que podem se movimentar. Entre os bairros com presença de blocos, um deles é Providência (**Figura 15** e **Figura 16**) e outro é Bela Aurora (**Figura 17**).

Figura 15. Corte expondo bloco rochoso (matacão) no bairro de Providência.

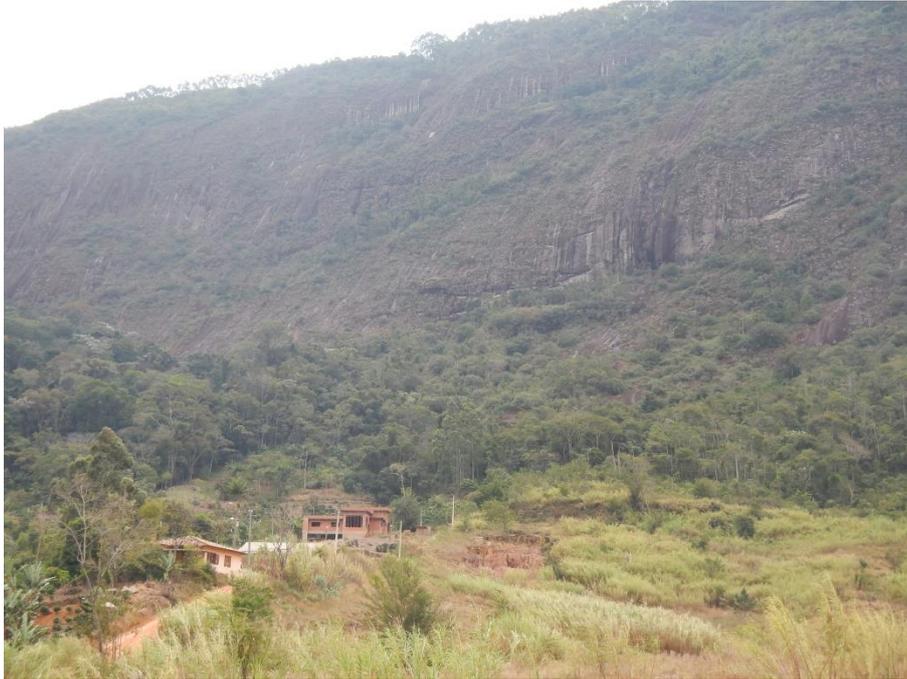
Figura 16. Avanço da ocupação para terrenos com campos de blocos, tálus (blocos e solo depositados por deslizamentos da face rochosa).

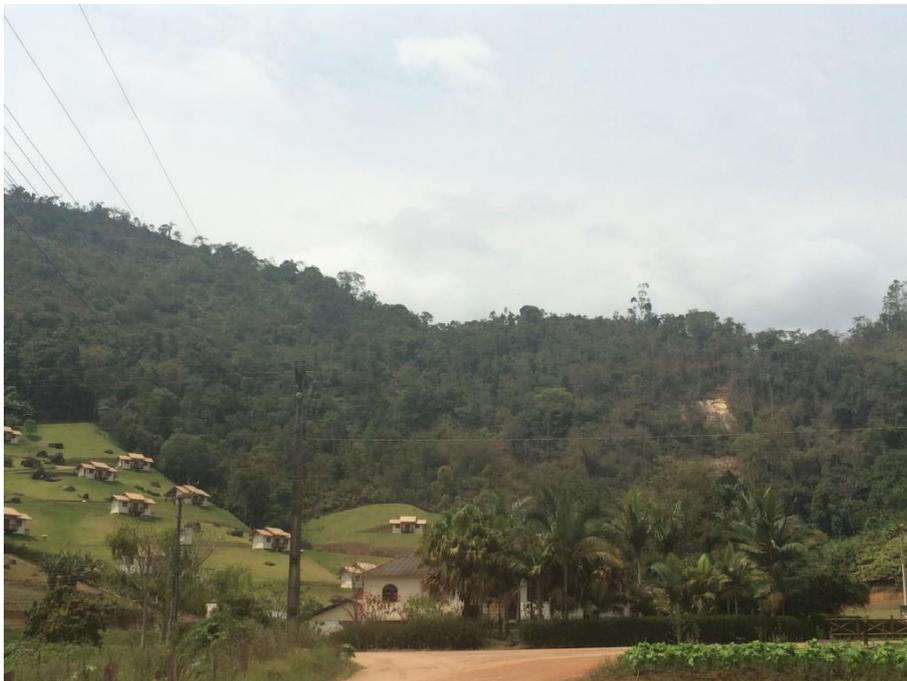
Figura 17. Bairro Bela Aurora: pousada ocupando sopé de paredão rochoso, com inúmeros blocos. Notar a cicatriz de deslizamento planar.

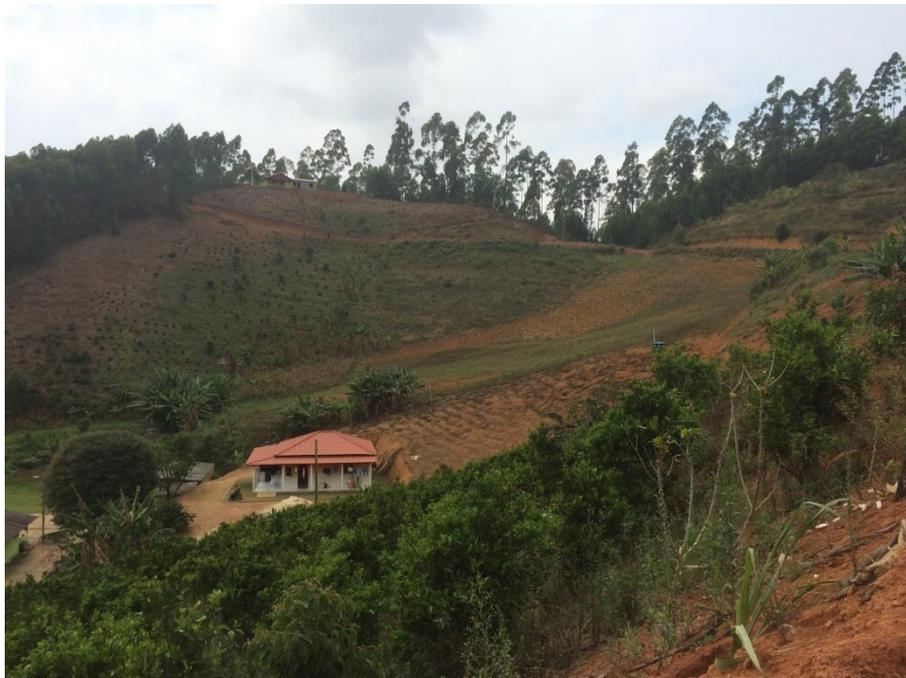
A questão do relevo acidentado e de grande amplitude de Venda Nova do Imigrante leva nas bacias de drenagem a grande suscetibilidade de enxurradas e corridas de massa e\ou detritos associada. Além do bairro Lavrinhas, setorizado, existe também Sapucaia (**Figura 18**) e Bela Aurora (**Figura 19**).

Figura 18. Bairro Sapucaia, as bacias são bastante encaixadas e com alta declividade com alto potencial para desenvolvimento de corridas de massa\detritos.

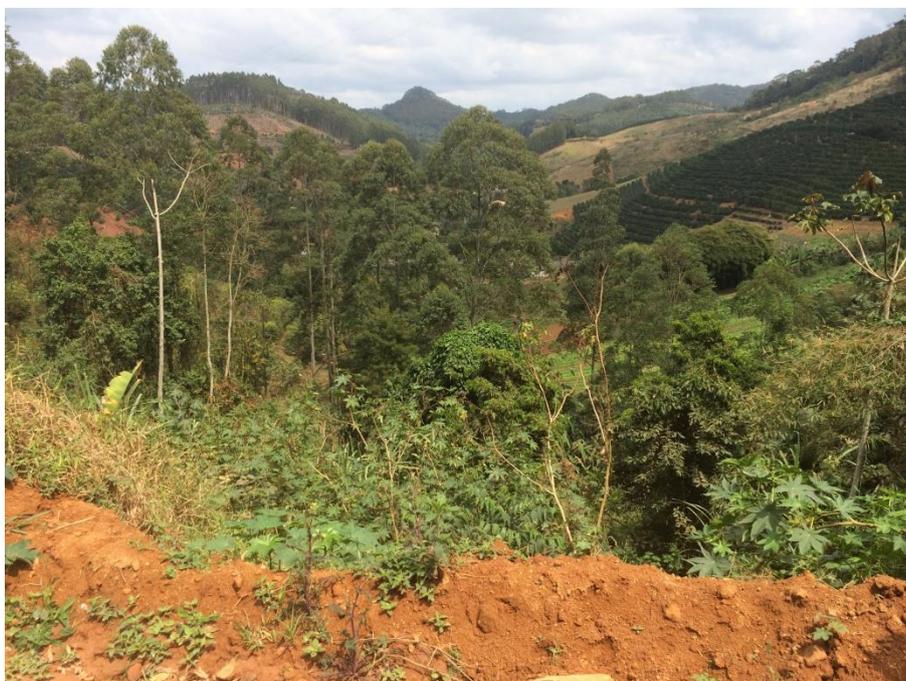
Figura 19. Bairro Bela Aurora, onde a drenagem bastante encaixada e com alta declividade pode gerar corridas de massa.

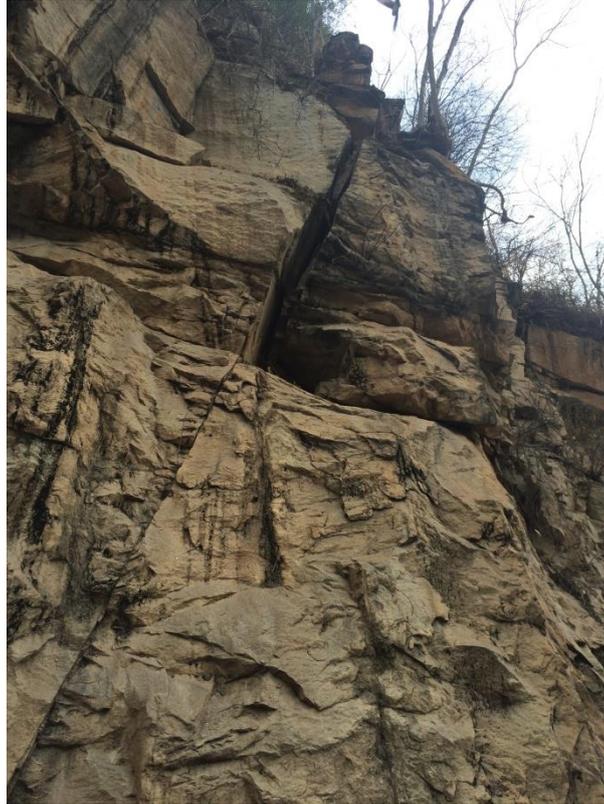
Figura 20. Bloco solto devido ao sistema de falhas e fraturas da rocha. Risco de se desprender e atingir veículos, além da perda de acesso ao município.

Por fim, os taludes de corte em rocha da BR-262 apresentam má manutenção e alguns blocos estão visivelmente soltos. É necessário que se faça a manutenção adequada para se evitar a perda de acesso, danos materiais e a perda de vidas (**Figura 20** e **Figura 21**).

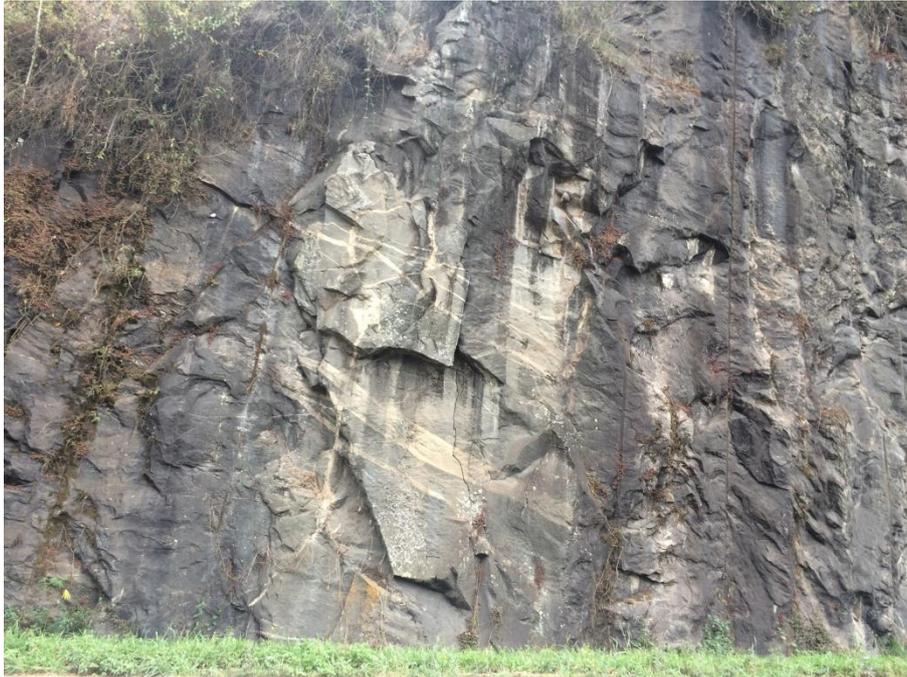
Figura 21. Outra parede rochosa de corte ao lado da Rodovia BR-262. Notar o sistema de falhas e fraturas que controlam a queda e tombamento de blocos rochosos.
