Venda Nova do Imigrante - Espírito Santo Setembro 2015

ES_VENDANO_SR_3_CPRM
Bairro Providência - Rua das Margaridas
UTM 24 K 277431 E 7749250 S (SIRGAS 2000)

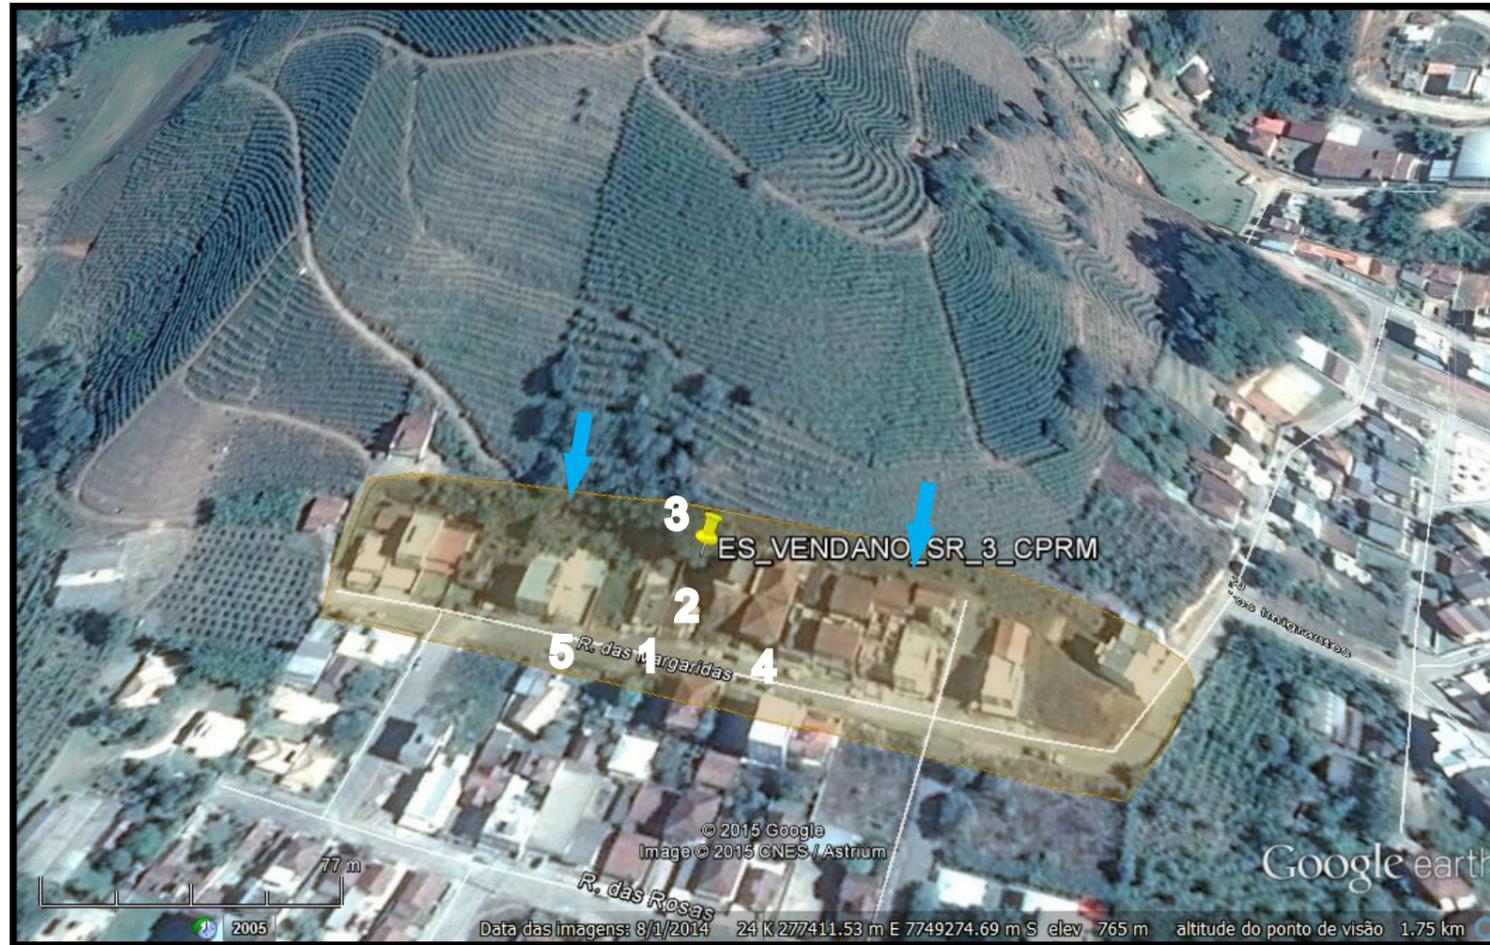
3

Muito próxima a casa do talude de corte e sem proteção

Descrição: Setor de risco no Bairro Providência. Novamente diversos taludes de corte e aterros mal compactados (Figura 1). Uma residência em específico se destaca devido ao imenso aterro. Este encontra-se exposto (Figuras 2 e 5), já com sulcos profundos, e trincas, e a tubulação que está exposta em caso de rompimento pode acelerar o processo de erosão e um eventual deslizamento, atingindo a residência a frente (Figura 4). Verificando os fundos, nota-se que a distância dos fundos para o corte é muito pequena, cerca de 3m (Figura 3).

- Obras de contenção dos taludes de cortes existentes na encosta (com acompanhamento de especialista - Engº Geotécnico);
- Verificação das estruturas das residências existentes (Engº Civil/Geotécnico);
