Venda Nova do Imigrante - Espírito Santo Setembro 2015

ES_VENDANO_SR_13_CPRM
Córrego São João de Viçosa - Bairro Tapera
UTM 24 K 279451 E 7749550 S (SIRGAS 2000)

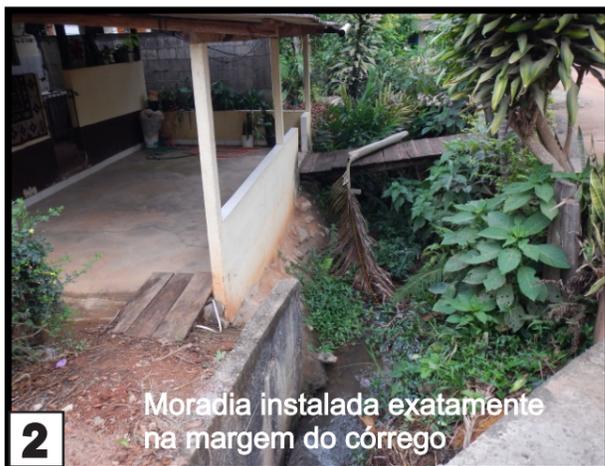
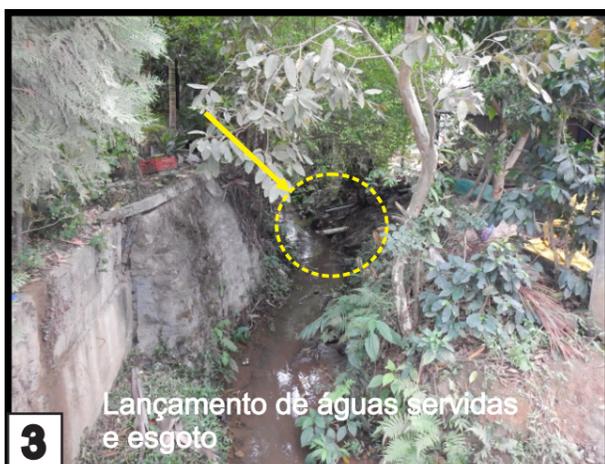
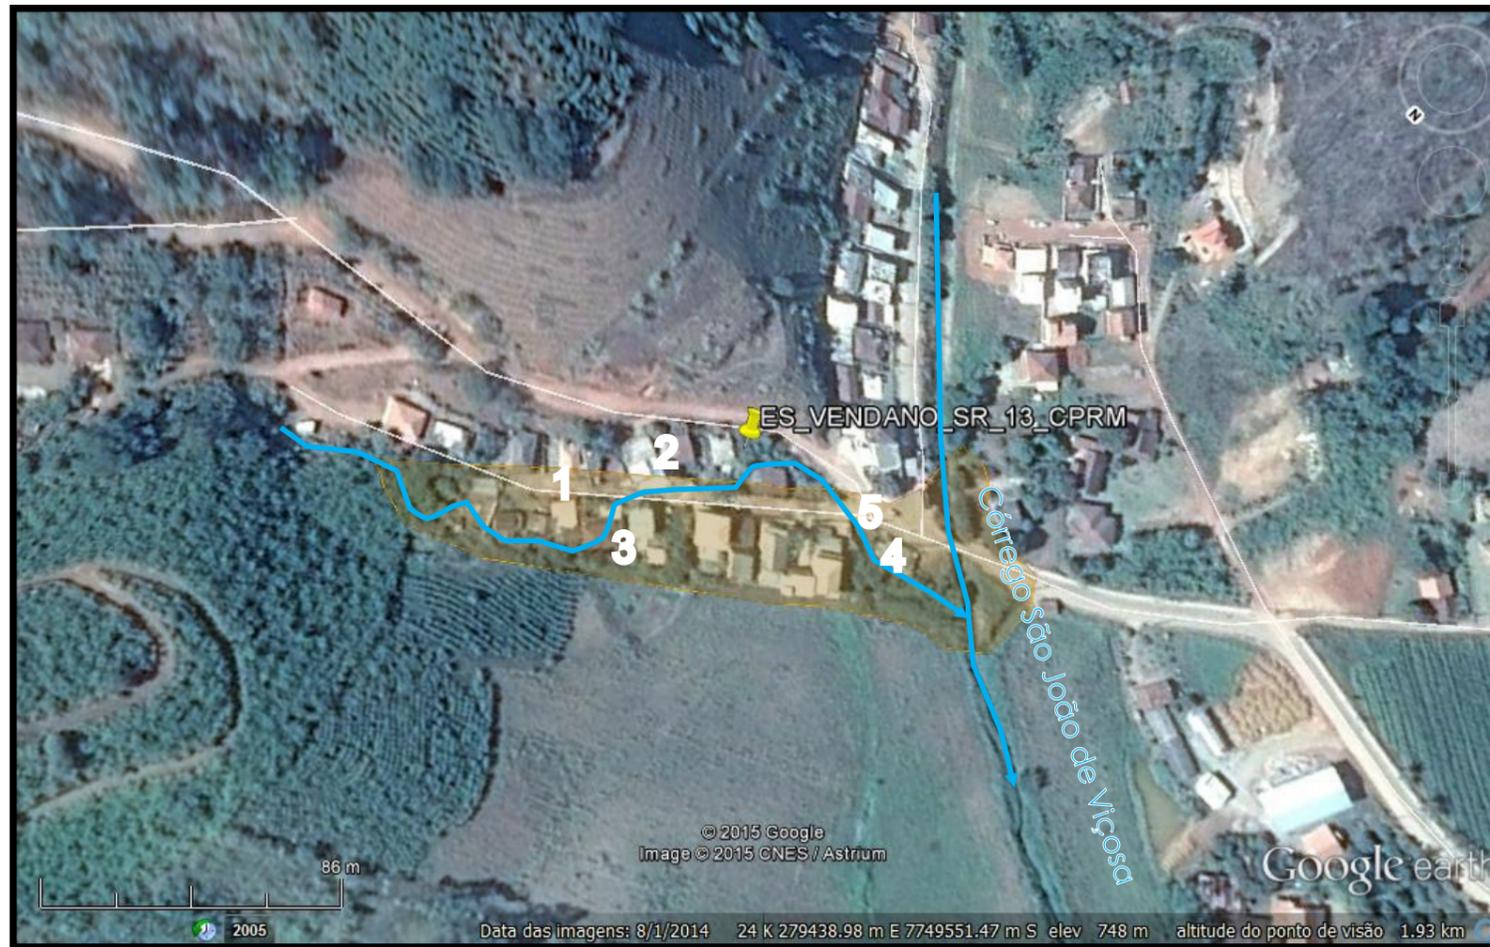
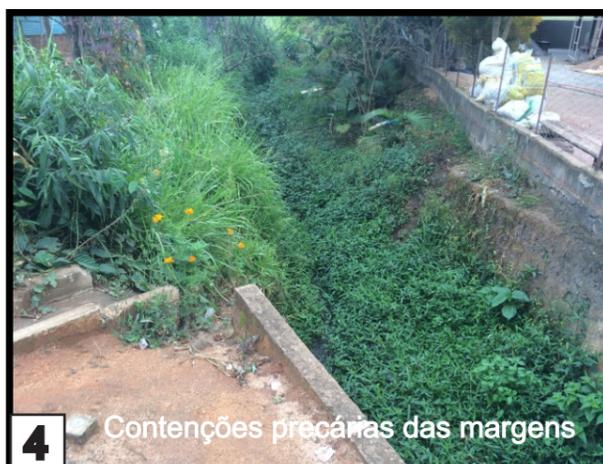
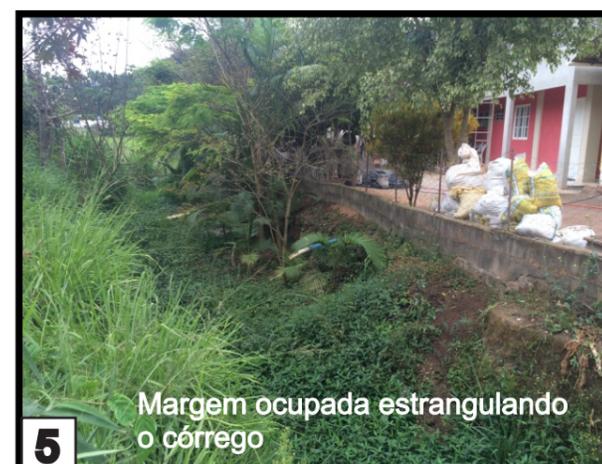
Descrição: Setor de risco de inundação localizado no bairro Tapera, no Córrego São João de Viçosa (Foto 1). Foi relatado pelos moradores que a altura da água chegou entre 1,0 a 1,5m de altura no último evento de inundação de 2013. Trata-se de área de várzea do córrego, com o encontro de duas drenagens, cuja ocupação por moradias instaladas nas margens (Foto 2) afeta a dinâmica hídrica dos cursos d'água. No local foi observado o lançamento diretamente nas margens e calha do córrego de águas servidas e/ou esgoto (Figura 3). O córrego neste trecho apresenta-se assoreado (Figuras 4 e 5) o que dificulta a vazão em períodos de chuvas intensas e pode acarretar em inundações mais severas pelo tempo de escoamento maior.

Tipologia do Processo: Inundação (Instalado)
Grau de Risco: Alto - R3

Quantidade de imóveis em risco: 20
Quantidade aproximada de pessoas em risco: 80

- Verificação das estruturas das moradias (Engº Civil/Geotécnico) e de suas fundações devido à precariedade de algumas observadas no local e, caso necessário, executar obras de contenção e/ou a remoção das moradias, que tiverem sinais de movimentação, tais como, trincas nas paredes, fundações e demais estruturas, de acordo com análises e estudos de custo/benefício a serem realizados pelo município;

- Obras de melhorias na infraestrutura urbanística, como, pavimentação de ruas e implantação de sistema eficiente de drenagens de águas pluviais para aumentar a velocidade de escoamento das águas para fora da área de inundação, com sistemas de coleta de esgoto separados;

- Monitoramento constante de cicatrizes e trincas nas moradias e terreno dos taludes marginais onde estejam apoiadas residências sujeitas a solapamento de margem de córrego (erosão com queda da margem) e inundação;

- Conscientização da população sobre os riscos de construções feitas de forma incorreta, em áreas de várzea, sem técnica adequada e sobre as áreas de risco do município;

- Implantação de políticas de controle urbano para inibir futuras construções e ocupações em áreas de risco - fiscalização eficiente e constante nestas áreas;

- Implantação do sistema de alerta para chuvas anômalas, para que os moradores possam ser removidos temporariamente do local com antecedência.
