## Venda Nova do Imigrante - Espírito Santo Setembro 2015

ES\_VENDANO\_SR\_12\_CPRM  
Distrito do Alto Caxixe Frio - Vila Isael  
UTM 24 K 284051 E 7740045 S (SIRGAS 2000)

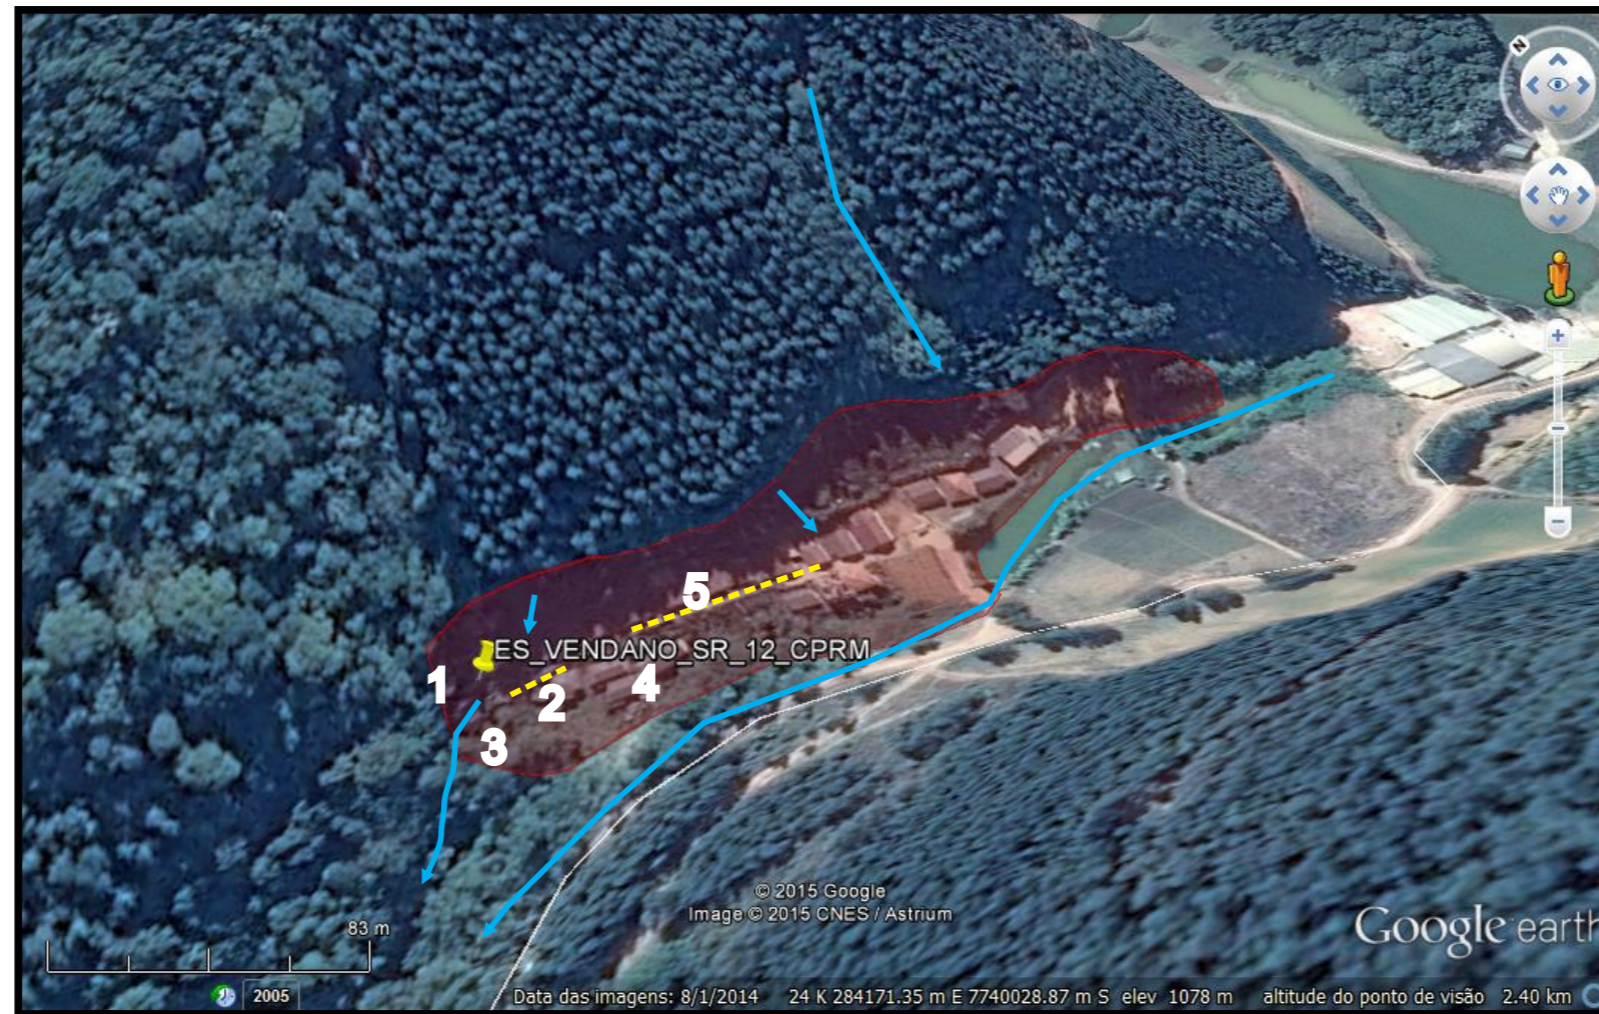
**4** Moradia encaixada abaixo de corte

- Verificação das estruturas das moradias (Engº Civil/Geotécnico) e de suas fundações devido à precariedade de algumas observadas no local e, caso necessário, executar obras de contenção e/ou a remoção das moradias, que tiverem sinais de movimentação, tais como, trincas nas paredes, fundações e demais estruturas, de acordo com análises e estudos de custo/benefício a serem realizados pelo município;
