## Venda Nova do Imigrante - Espírito Santo Setembro 2015

ES\_VENDANO\_SR\_2\_CPRM  
Bairro Providência - Rua Alta Colina  
UTM 24 K 277060 E 7748801 S (SIRGAS 2000)

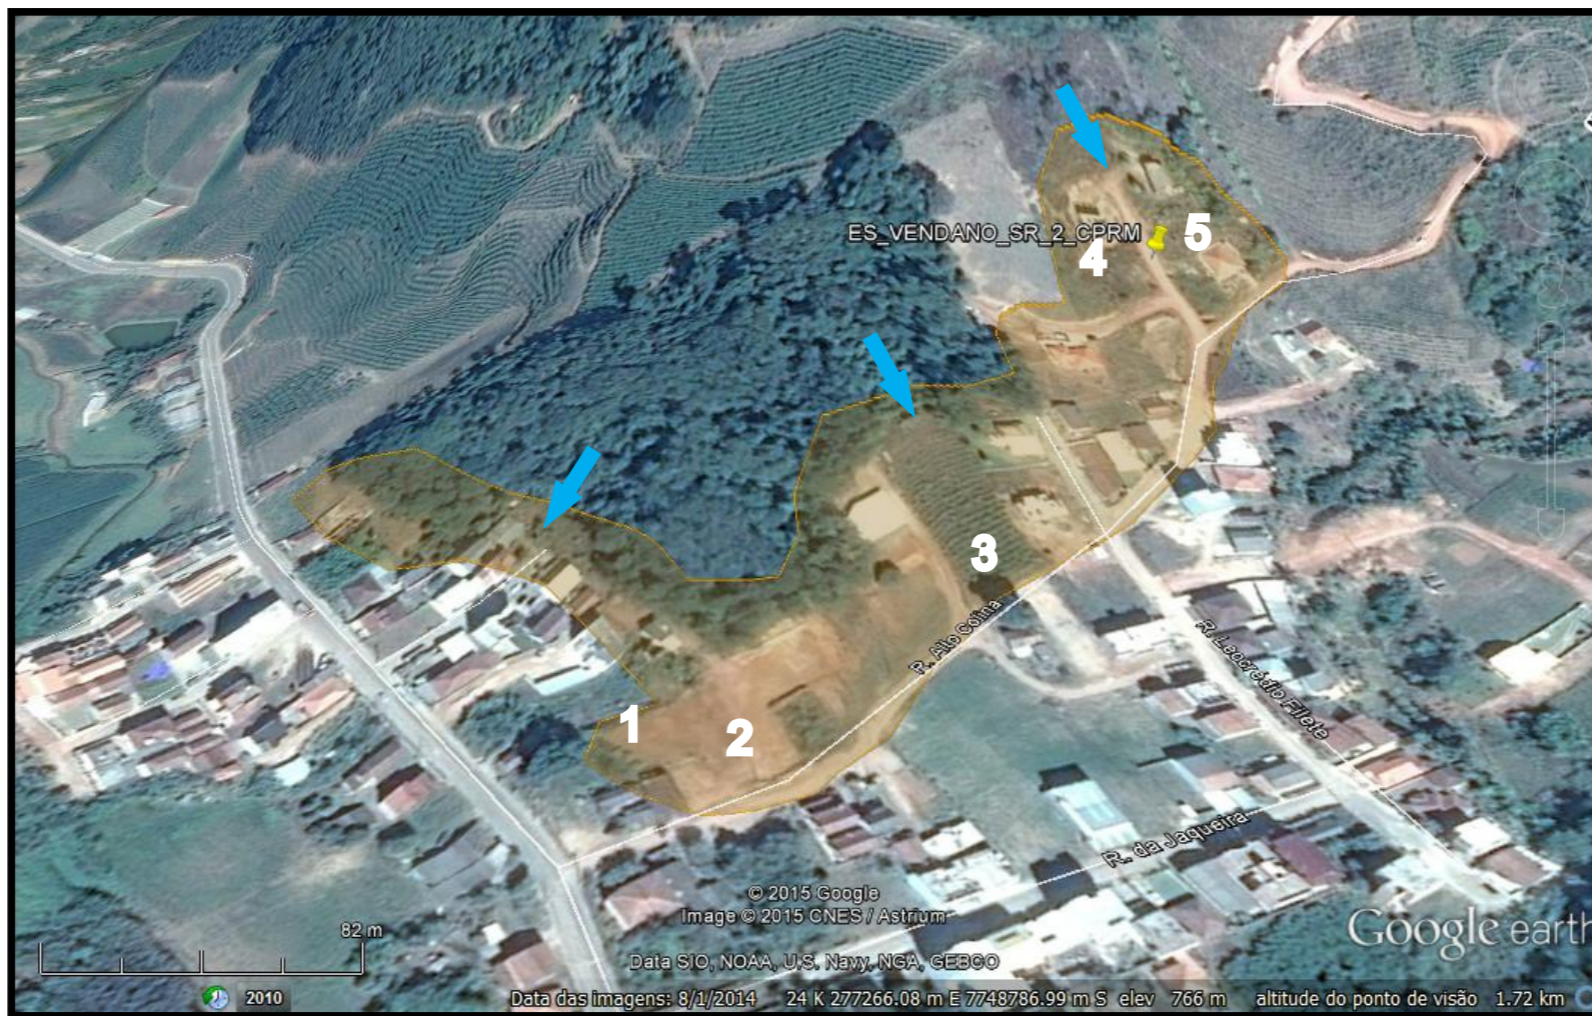
3

**Descrição:** Encosta do Bairro Providência, em frente a rodovia local. Diversos cortes nos taludes, sem a inclinação adequada, ou qualquer forma de contenção, com perfis de solo exposto (Figuras 1 a 4). Quando existente alguma contenção, esta é mal executada (Figura 5). Presença de diversos aterros, sem compactação adequada. Este tipo de situação o longo do tempo e sem as devidas providências apenas gera mais risco a população, podendo evoluir de R3 para R4.

**Tipologia do Processo:** Deslizamento (Instalado)  
**Grau de Risco:** Alto - R3

- Implantação de medidas de controle institucionais, no sentido de limitar as intervenções e obras em região de encostas e áreas de risco em todo o município;

- Obras de contenção dos taludes de cortes existentes na encosta (com acompanhamento de especialista - Engº Geotécnico);
- Verificação das estruturas das residências existentes (Engº Civil/Geotécnico);

- Monitoramento constante do solo local e dos ravinamentos e sulcos já presentes;
- Obras de melhorias na infraestrutura urbanística, como, pavimentação de ruas e implantação de sistema eficiente de drenagens de águas pluviais e seu correto destinamento até as drenagens naturais;
