## Venda Nova do Imigrante - Espírito Santo Setembro 2015

ES\_VENDANO\_SR\_5\_CPRM  
Centro - Região do Hospital  
UTM 24 K 277270 E 7751538 S (SIRGAS 2000)

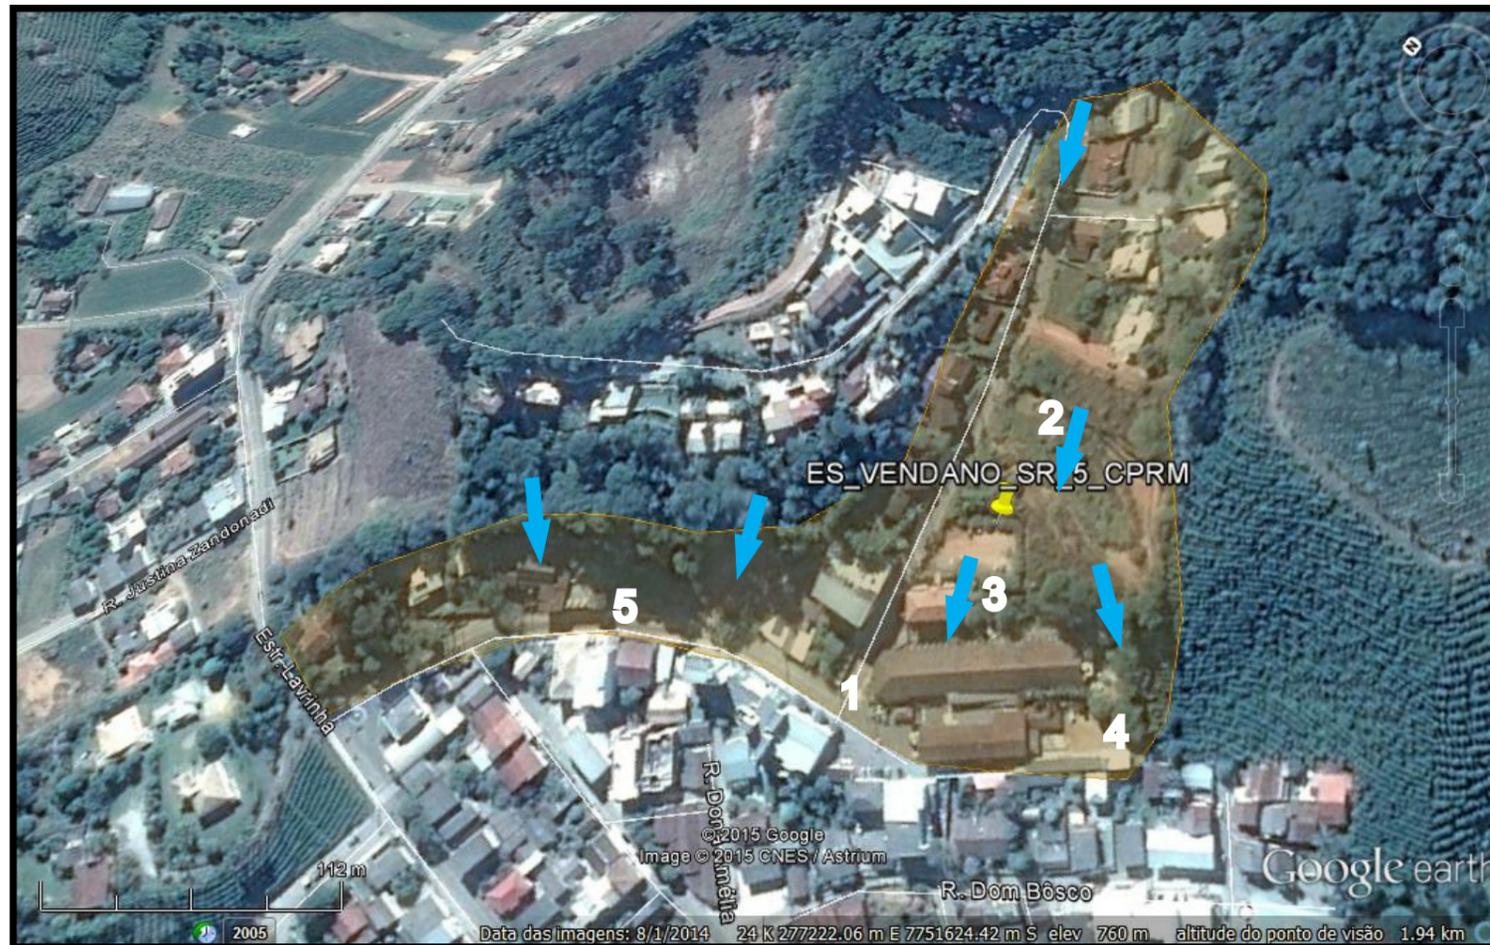
**Descrição:** Grande encosta localizada na região central do município (Figura 1). Segundo informações obtidas em campo, o terreno maior, completamente escavado (Figuras 2 a 4), pertence ao hospital local, que pretende iniciar brevemente seu processo de expansão. Foi recomendado ao atual diretor do hospital, que sejam feitas obras de contenção adequada dos cortes, com sistema de drenagem a fim de se evitar infiltrações e eventuais deslizamentos ou queda de muros. Na região existem prédios residenciais de no máximo 5 pavimentos, porém estes não respeitaram a distância mínima entre o corte e o início da construção, e em breve mais um edifício será construído (Figura 5). Vale ressaltar que estes edifícios não possuem nenhuma contenção nos fundos ou um sistema de drenagem adequado. Em dezembro de 2013 ocorreu um pequeno deslizamento nos fundos do hospital, como indicado na Figura 3.

- Obras de contenção dos taludes de cortes existentes na encosta (com acompanhamento de especialista - Engº Geotécnico);
- Verificação das estruturas das residências existentes (Engº Civil/Geotécnico);
