Venda Nova do Imigrante - Espírito Santo Setembro 2015

ES_VENDANO_SR_10_CPRM
Distrito do Alto Caxixe Frio
UTM 24 K 282906 E 7742387 S (SIRGAS 2000)

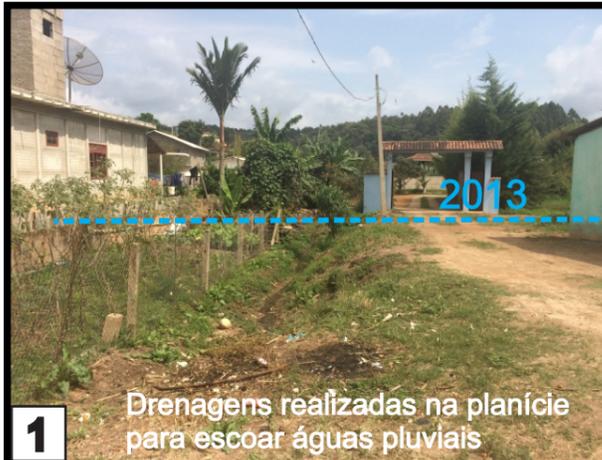
Descrição: Setor de risco de inundação localizado no distrito do Alto Caxixe Frio (Figura 1). Trata-se de área de várzea do córrego, que já sofre pressão ocupacional com a instalação de moradias e outras estruturas. Dois afluentes do córrego principal têm, cada um, pequena represa que no ano de 2013 teve intervenção para evitar seu rompimento devido ao nível d'água elevado (Figuras 2 e 3). A municipalidade deve fiscalizar frequentemente (monitoramento) para impedir e evitar a ocupação da planície de inundação do córrego uma vez que se trata de terreno desfavorável geotécnicamente à ocupação (Figuras 4 e 5), além de sofrer a ação direta das águas (erosão fluvial, solapamento).

Tipologia do Processo: Inundação (Instalado)
Grau de Risco: Alto - R3

- Verificação das estruturas das moradias (Engº Civil/Geotécnico) e de suas fundações devido à precariedade de algumas observadas no local e, caso necessário, executar obras de contenção e/ou a remoção das moradias, que tiverem sinais de movimentação, tais como, trincas nas paredes, fundações e demais estruturas, de acordo com análises e estudos de custo/benefício a serem realizados pelo município;

- Obras de melhorias na infraestrutura urbanística, como, pavimentação de ruas e implantação de sistema eficiente de drenagens de águas pluviais para aumentar a velocidade de escoamento das águas para fora da área de inundação, com sistemas de coleta de esgoto separados;

- Monitoramento constante de cicatrizes e trincas nas moradias e terreno dos taludes marginais onde estejam apoiadas residências sujeitas a solapamento de margem de córrego (erosão com queda da margem) e inundação;

- Conscientização da população sobre os riscos de construções feitas de forma incorreta, em áreas de várzea, sem técnica adequada e sobre as áreas de risco do município;

- Implantação de políticas de controle urbano para inibir futuras construções e ocupações em áreas de risco - fiscalização eficiente e constante nestas áreas;

- Implantação do sistema de alerta para chuvas anômalas, para que os moradores possam ser removidos temporariamente do local com antecedência.
