**Ação Emergencial para Delimitação de Áreas
em Alto e Muito Alto Risco a Enchentes,
Inundações e Movimentos de Massa**

Venda Nova do Imigrante – ES

Setembro - 2015

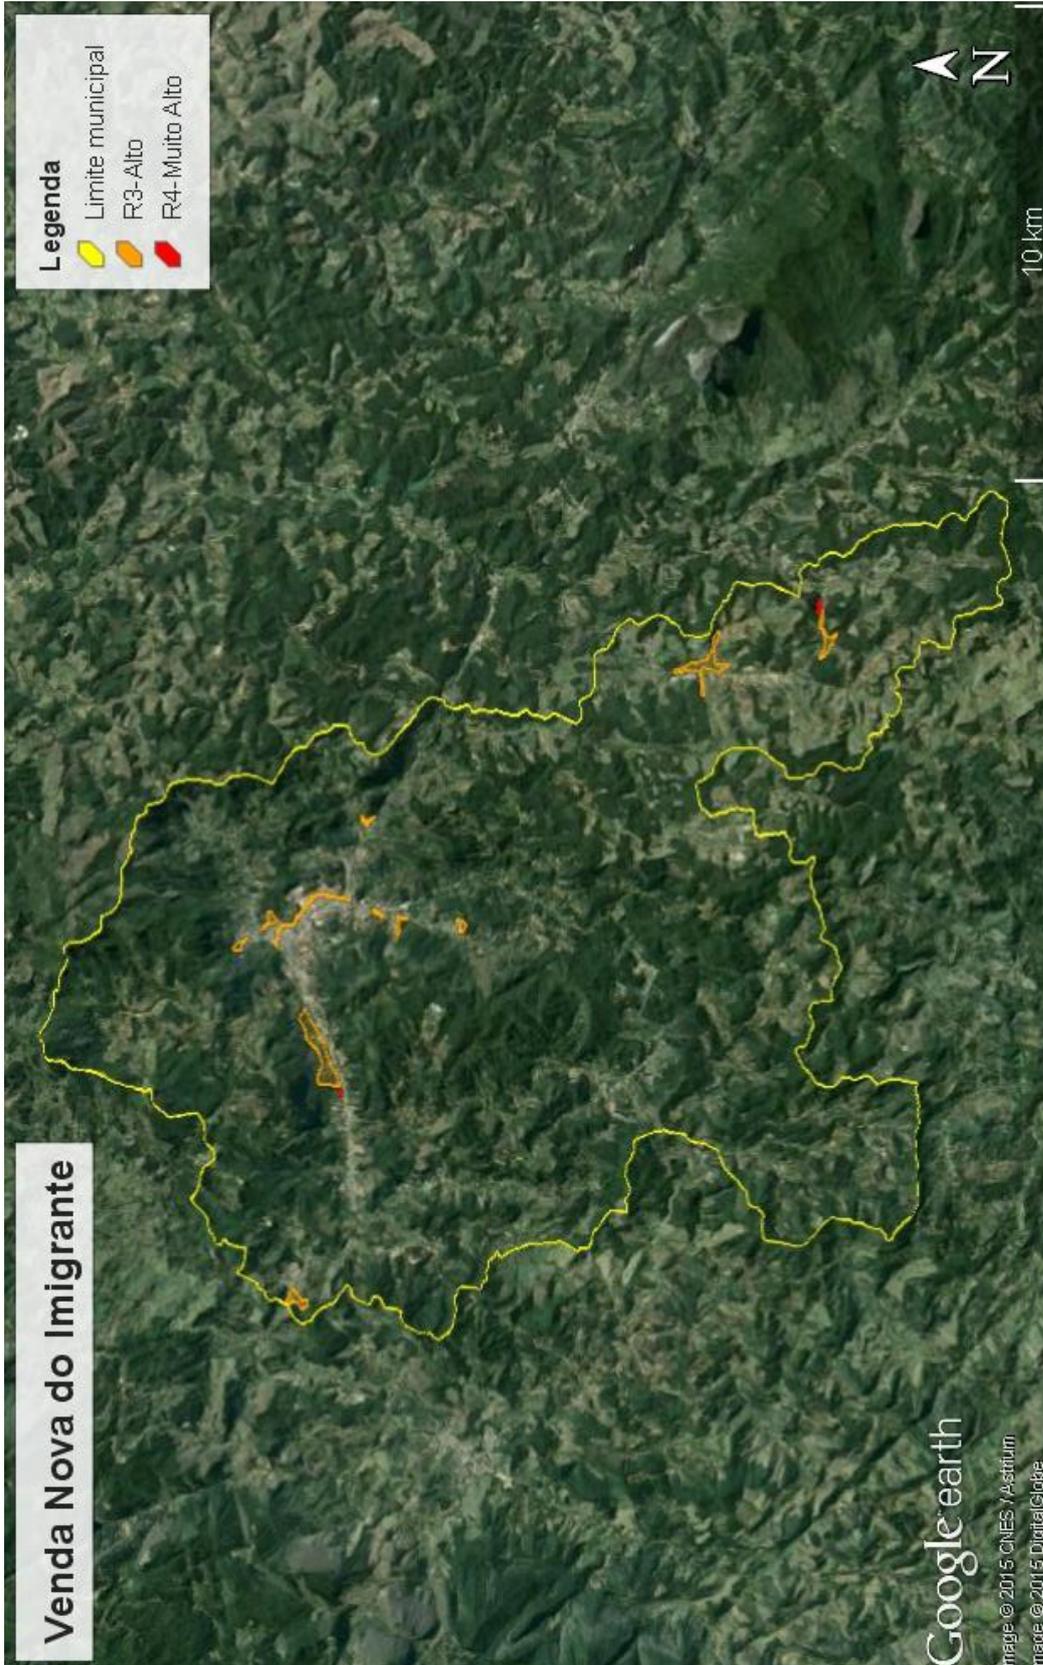
Figura 1: Setores de risco alto (laranja) e muito alto (vermelho), verificados nesta etapa de campo realizada em setembro de 2015. Em amarelo limite municipal de acordo com IBGE 2007.

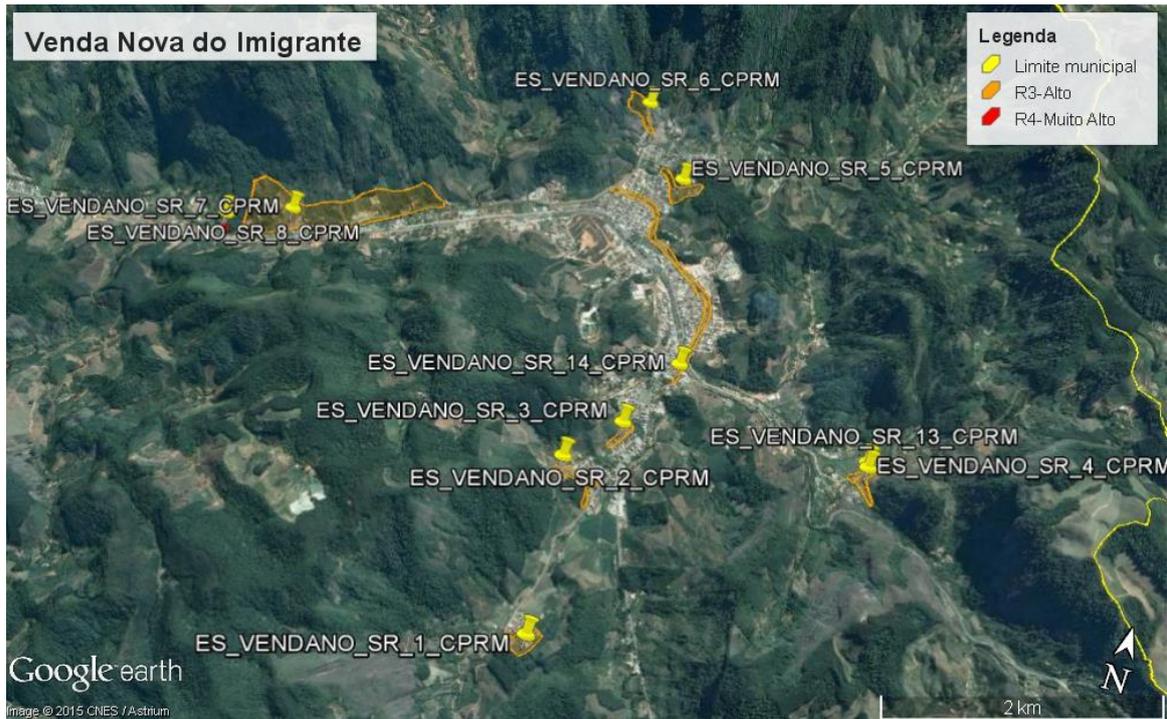
Figura 2. Situação dos setores de grau de risco alto (laranja) e muito alto (vermelho) para processos de inundação e de deslizamento no perímetro urbano de Venda Nova do Imigrante, ES.

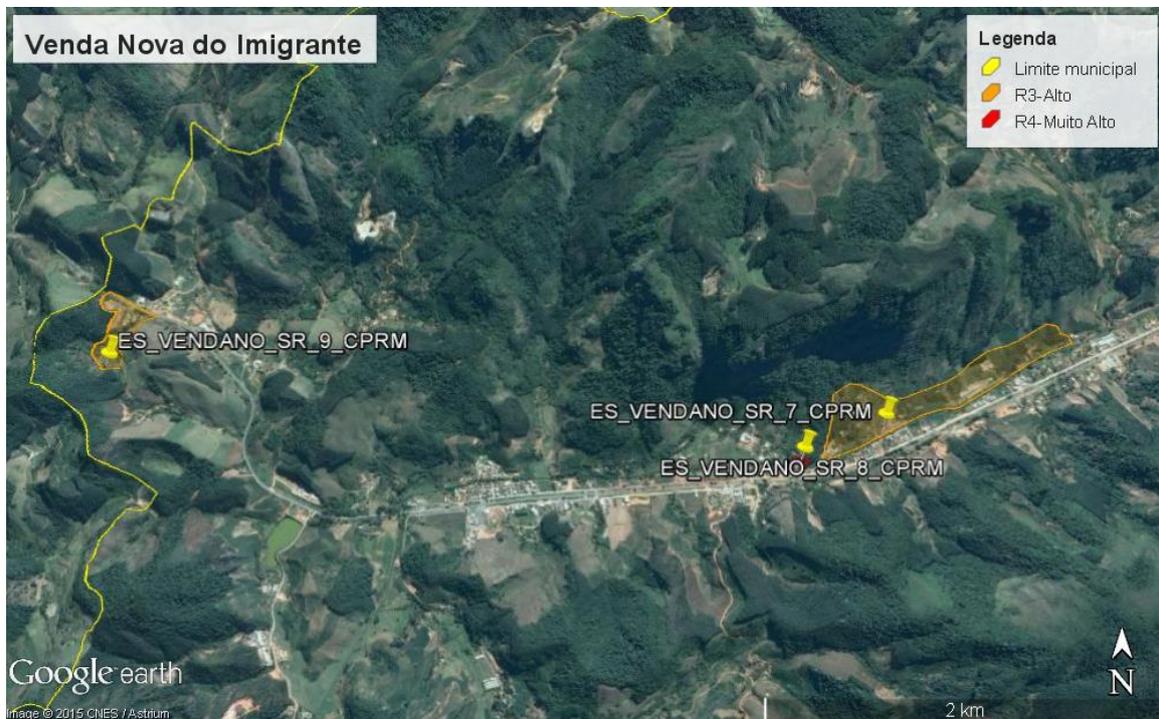
Figura 3. Setores, à oeste do município, de graus de risco R3-Alto (laranja) e R4-Muito Alto (vermelho) para processos de inundação e deslizamento.

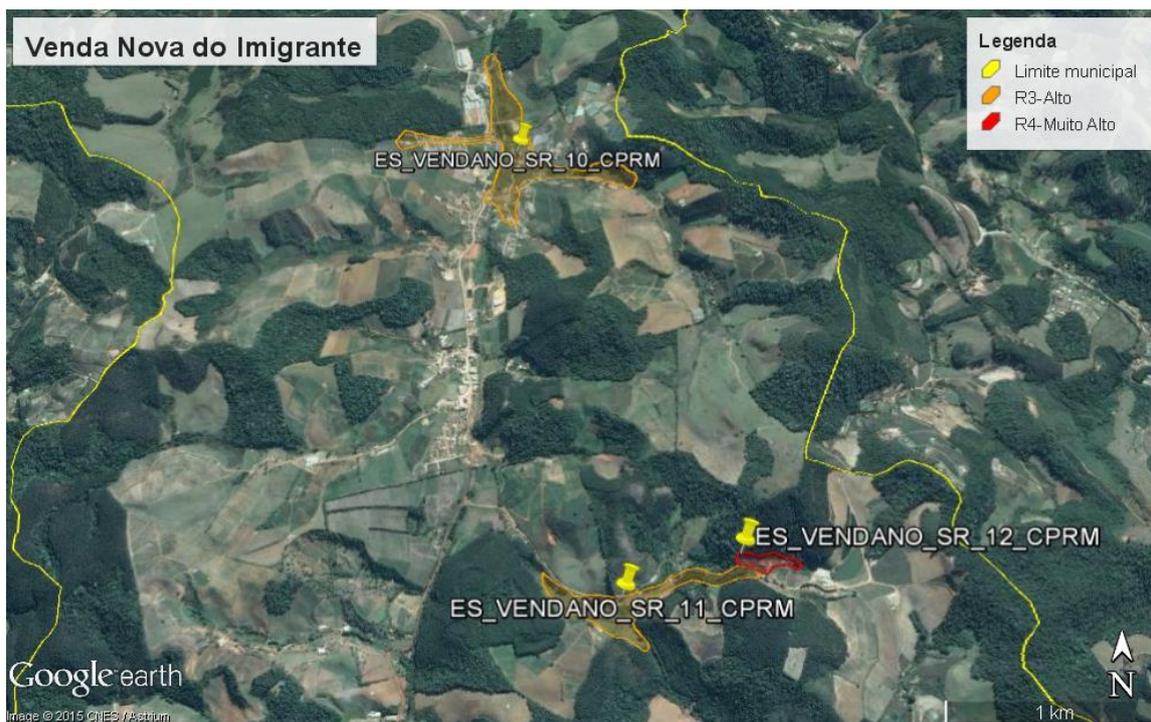
Figura 4. Setores, à sul do município, de graus de risco R3-Alto (laranja) e R4-Muito Alto (vermelho) para processos de inundação e deslizamento.
