Venda Nova do Imigrante - Espírito Santo Setembro 2015

ES_VENDANO_SR_6_CPRM
Bairro Lavrinhas

Tipologia do Processo: Corrida de detritos (Debris Flow) (Instalado)
Grau de Risco: Alto - R3

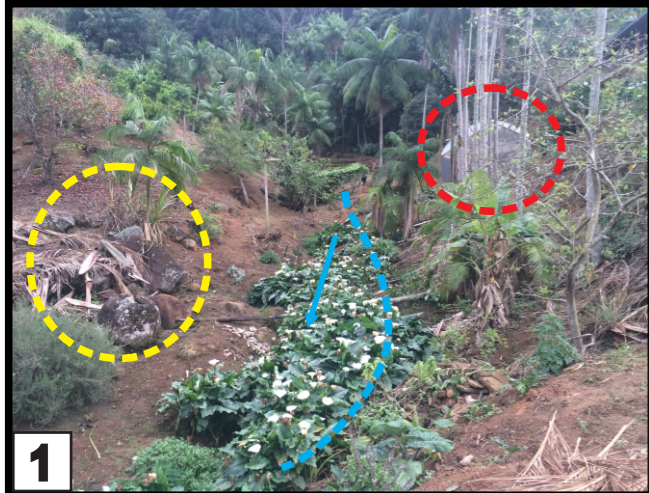
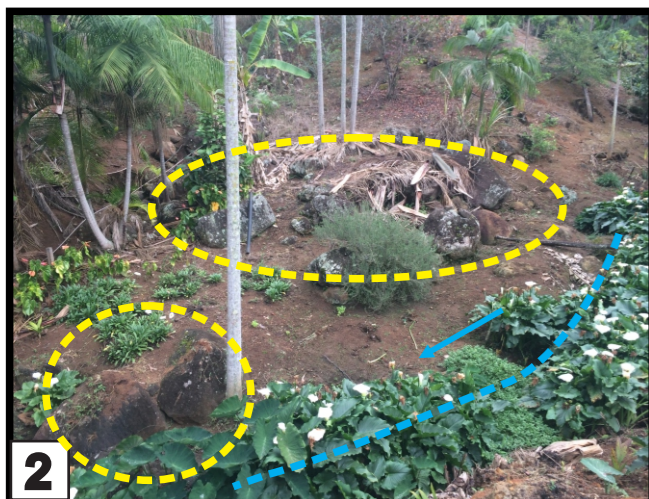
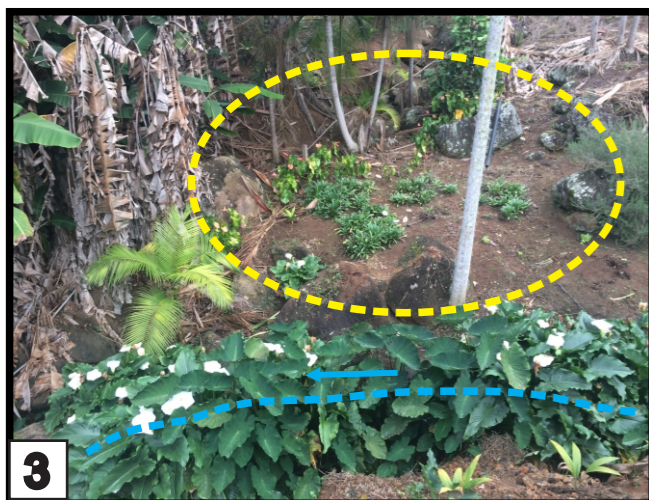
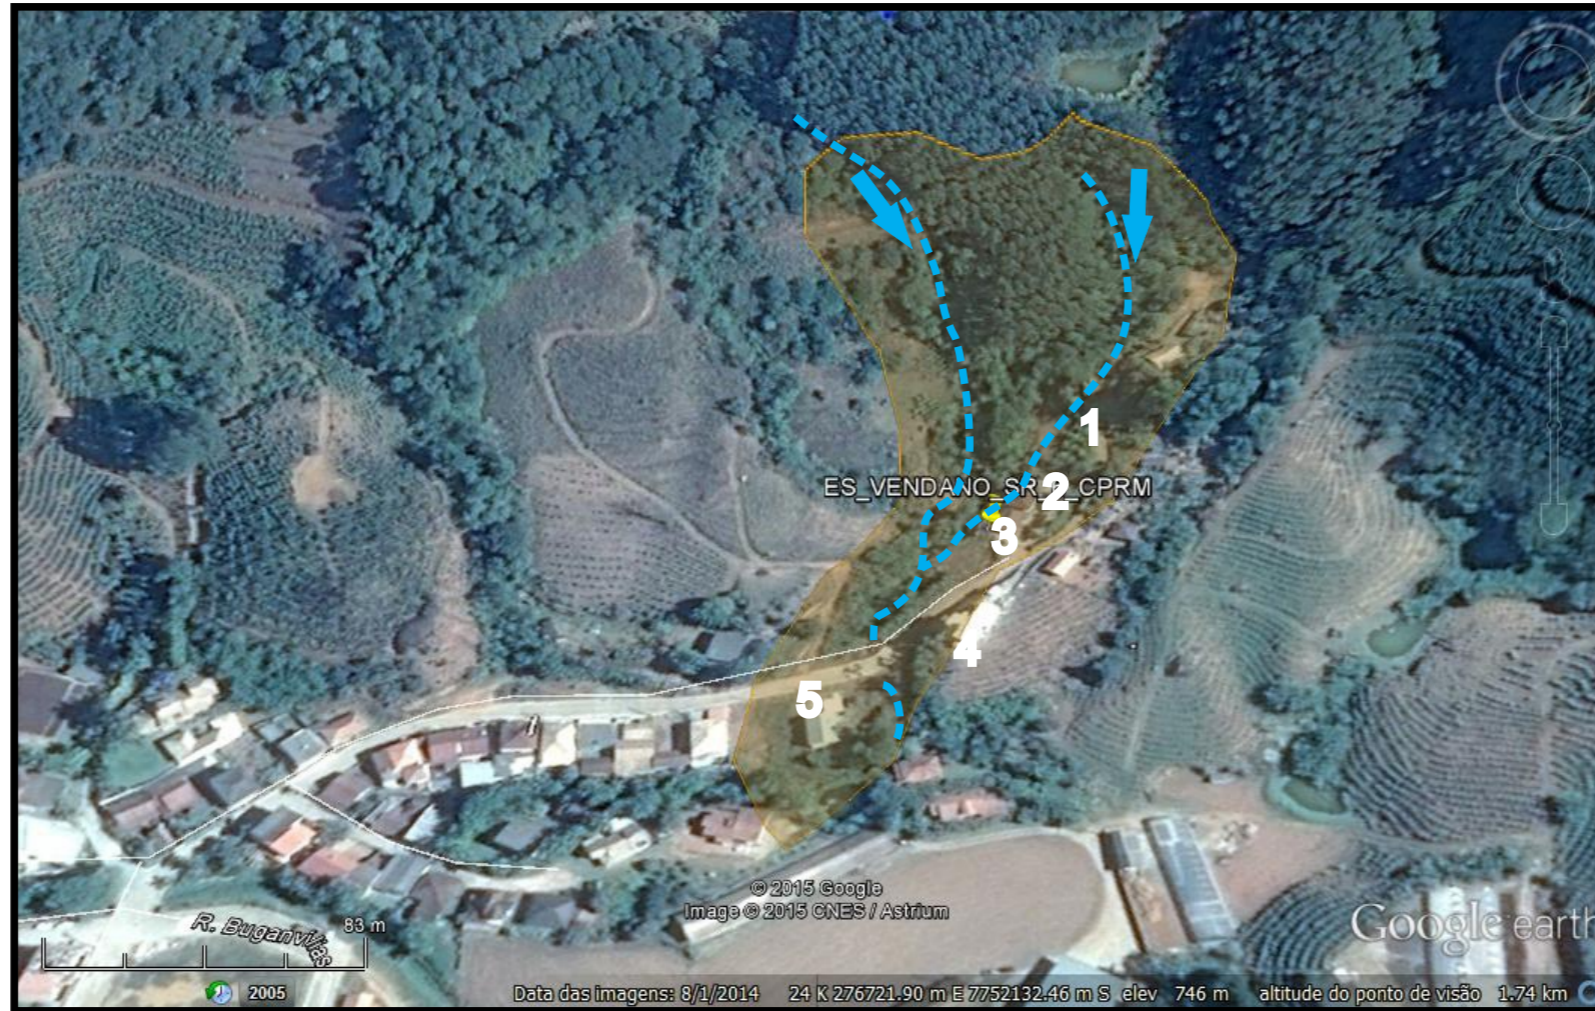
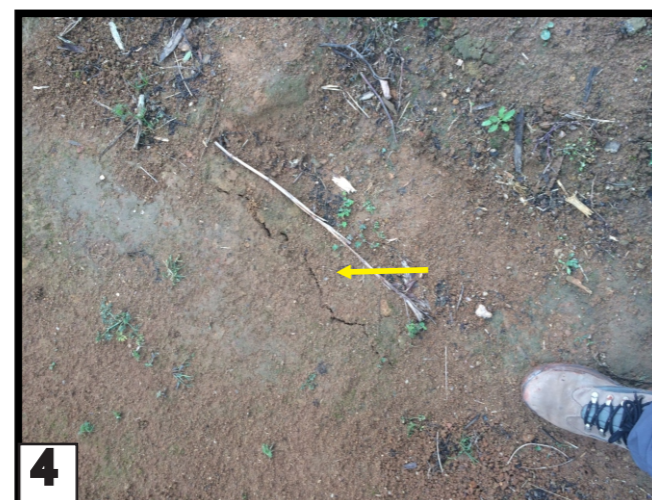
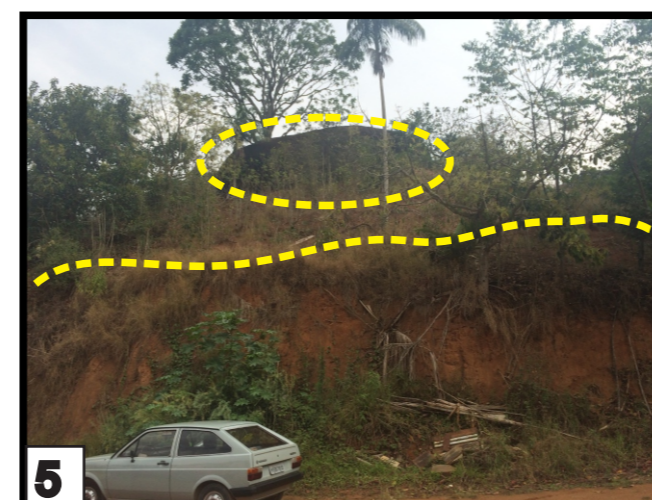
Descrição: Setor de risco de corrida de detritos. As corridas de detritos (que eventualmente podem incluir blocos blocos) são movimentos rápidos e de alta energia, nos quais fragmentos, detritos e blocos de rochas escoam encosta abaixo em conjunto com restos vegetais. São geralmente associados a uma seqüência de escorregamentos consecutivos no topo da encosta, que juntam-se com blocos de rochas do canal principal da drenagem, mobilizando uma grande quantidade de material, com energia e poder destrutivo muito elevados. São movimentos muito rápidos, praticamente impossível de escapar. A encosta local apresenta todos os predicados para uma corrida, como declividade elevada, drenagens encaixadas (**Figuras 1 a 5**), e residências, plantações, pequenas propriedades dentro destas drenagens (**Figura 1, marca vermelha**). Em campo foi possível ver as centenas de blocos mobilizados em eventos anteriores (**marcas em amarelo**). Isto leva a crer que a possibilidade de uma chuva concentrada na cabeceira pode levar novamente a ocorrência do processo. Nestes casos o que se propõe como medida mitigadora é um sistema eficiente de alerta e no caso de chuvas intensas ou prolongadas, a remoção destas famílias.

- Implantação de um sistema de alerta de chuvas e cheias eficiente na região, para caso de remoção temporária das famílias localizada dentro da drenagem e áreas de atingimento;

- Monitoramento constante do solo local e dos blocos existentes
- Obras de melhorias na infraestrutura urbanística, como, pavimentação de ruas e implantação de sistema eficiente de drenagens de águas pluviais e seu correto destino até as drenagens naturais;

- Reflorestamento e reconstituição das áreas do entorno, a fim de se evitar o início de novos processos erosivos;
- Conscientização da população sobre os riscos de construções feitas de forma incorreta (corte/aterro nas encostas, ou dentro de drenagens) e sem conhecimentos técnicos;

- Implantação de sistema de coleta de esgoto adequado e eficiente;
- Implantação de políticas de controle urbano para inibir futuras construções e ocupações em áreas de risco - fiscalização eficiente e constante nestas áreas;

- Instalação de pluviômetros para monitoramento e alerta em alguns pontos estratégicos do município.
