Venda Nova do Imigrante - Espírito Santo  
Setembro 2015

ES\_VENDANO\_SR\_4\_CPRM  
Tapera

UTM 24 K 279464 E 7749504 S (SIRGAS 2000)

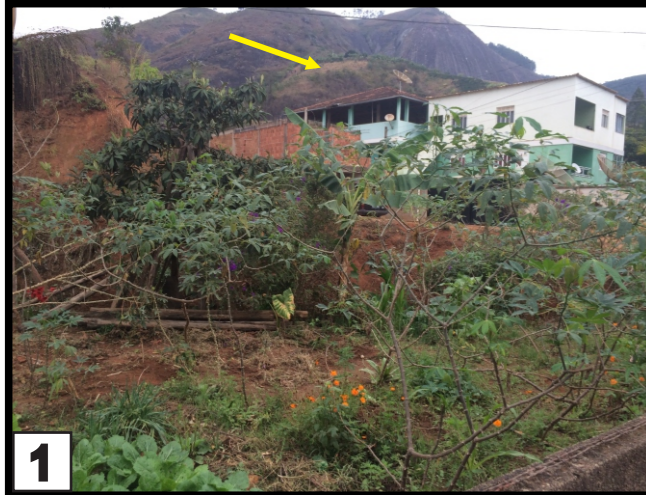
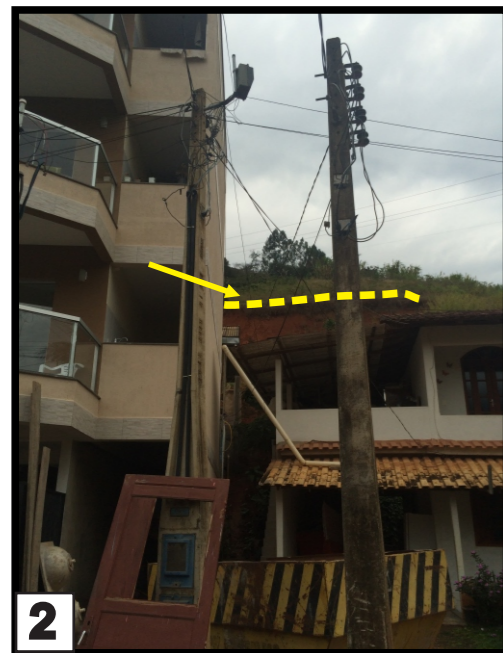
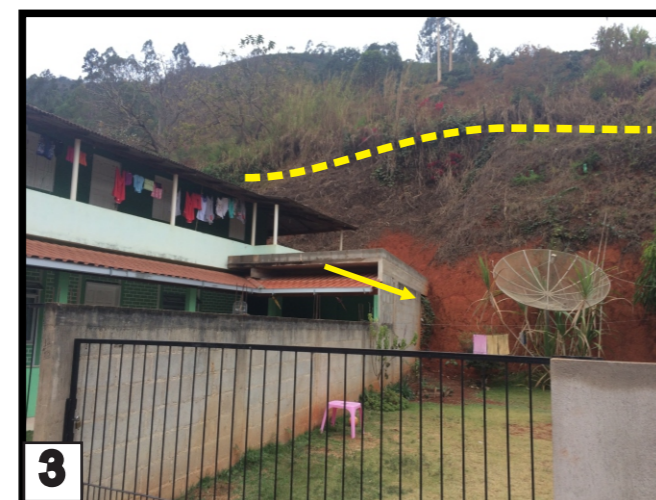
**Descrição:** Segundo informações prestadas pela Defesa Civil, durante as chuvas de 2013, ocorreram pequenos deslizamentos nos fundos das residências deste setor (**Figuras 1 a 3**). Novamente cortes nas encostas realizados sem supervisão, inclinação não adequada e nenhuma contenção e ordenação das águas a fim de se evitar infiltração, erosão e por consequência novas ocorrências de deslizamentos.

**Tipologia do Processo:** Deslizamento (Instalado)  
**Grau de Risco:** Alto - R3

**Quantidade de imóveis em risco:** 35  
**Quantidade aproximada de pessoas em risco:** 175

- Implantação de medidas de controle institucionais, no sentido de limitar as intervenções e obras em região de encostas e áreas de risco em todo o município;

- Obras de contenção dos taludes de cortes existentes na encosta (com acompanhamento de especialista - Engº Geotécnico);
- Verificação das estruturas das residências existentes (Engº Civil/Geotécnico);

- Monitoramento constante do solo local e dos ravinamentos e sulcos já presentes;
- Obras de melhorias na infraestrutura urbanística, como, pavimentação de ruas e implantação de sistema eficiente de drenagens de águas pluviais e seu correto destinamento até as drenagens naturais;

- Reflorestamento e reconstituição das áreas do entorno, a fim de se evitar o início de novos processos erosivos;
- Conscientização da população sobre os riscos de construções feitas de forma incorreta (corte/aterro nas encostas) e sem conhecimentos técnicos;

- Implantação de sistema de coleta de esgoto adequado e eficiente;
- Implantação de políticas de controle urbano para inibir futuras construções e ocupações em áreas de risco - fiscalização eficiente e constante nestas áreas;

- Revisão e inclusão das áreas de risco no Plano Diretor Municipal;
- Formação de líderes comunitários para apoiar a Defesa Civil Municipal;
- Palestras visando uma conscientização ambiental e em relação as áreas de risco do município;

- Instalação de pluviômetros para monitoramento e alerta em alguns pontos estratégicos do município.
