## Venda Nova do Imigrante - Espírito Santo Setembro 2015

ES\_VENDANO\_SR\_1\_CPRM  
Bairro Camargo - Rua das Quaresmerias  
UTM 24 K 277234 E 7747381 S (SIRGAS 2000)

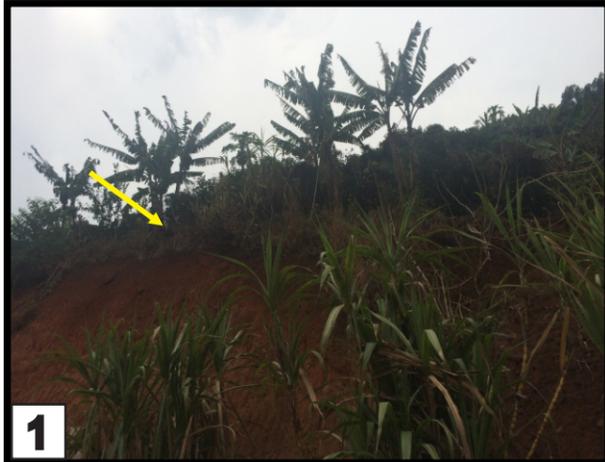
**Descrição:** Setor de risco localizado em encosta. Neste local tem-se um grande talude de corte de aproximadamente 6m de altura e 150m de extensão no final da rua (Figuras 1 a 4). Aqui devido a ausência de uma obra de contenção e a inclinação adequada é possível ver que blocos rolaram, bem como pequenos deslizamentos ocorreram (Figura 4). Importante citar o avanço das construções extremamente próximas ao talude, sem nenhuma segurança (Figura 5).

**Tipologia do Processo:** Deslizamento e queda/rolamento de blocos (Instalado)  
**Grau de Risco:** Alto - R3

- Obras de contenção dos taludes de cortes existentes na encosta (com acompanhamento de especialista - Engº Geotécnico);
- Verificação das estruturas das residências existentes (Engº Civil/Geotécnico);

- Monitoramento constante do solo local e dos ravinamentos e sulcos já presentes;
- Obras de melhorias na infraestrutura urbanística, como, pavimentação de ruas e implantação de sistema eficiente de drenagens de águas pluviais e seu correto destinamento até as drenagens naturais;
